# Gépjármű-átvételi útmutató

## Személyautók

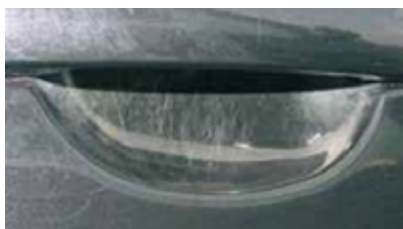
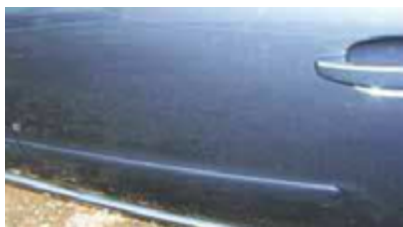
A karosszéria felszínének karcolásai mérettől függetlenül, feltéve, hogy azok sekély mélységük révén polírozással könnyen eltávolíthatók.

A gépjármű felszínének olyan karcai, melyek polírozással nem távolíthatók el, de nem károsítják a rozsdásodást gátló bevonatot, feltéve, hogy a karosszéria adott elemén legfeljebb egy ilyen karcolást találhatók, és hogy a karcolás hossza nem haladja meg a 100 mm-t, szélessége pedig az 5 mm-t, vagy az átmérője legfeljebb 20 mm.

A teljes karosszérián összesen 3, a fentieknek megfelelő sérülés fogadható el.

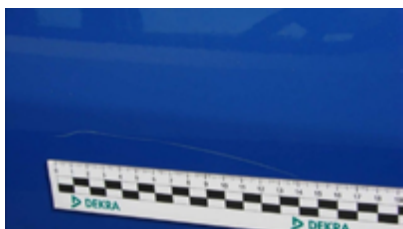
A karosszéria felszínének karcolásai, méretüktől függetlenül, melyek a rozsdásodást gátló bevonatot károsítják.

Karcolások, melyek polírozással nem távolíthatók el, és melyek hossza meghaladja a 100 mm-t, szélességük pedig az 5mm-t, vagy átmérője 20 mm-nél nagyobb.

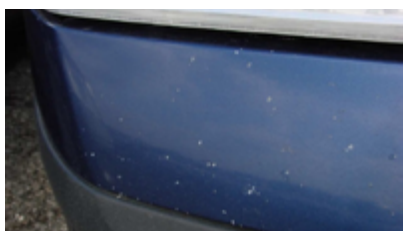
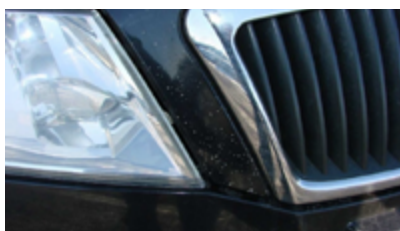
A gépjármű felszínének karcai kavicsfelverődés miatt, feltéve, hogy átmérőjük nem haladja meg a 3 mm-t, és a rozsdásodást gátló bevonatot nem károsítják. Egy 10cmX10cm-es területen legfeljebb 3 ilyen karc, a teljes karosszérián legfeljebb 3 ilyen, vagy kavicsfelverődéssel érintett terület fogadható el.

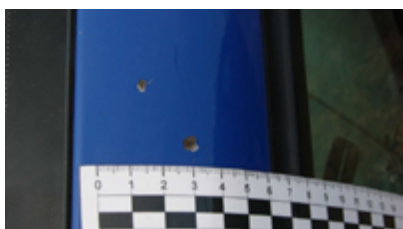
A gépjármű festésén keletkezett sérülések (kavicsfelverődés), melyek átmérője meghaladja a 3 mm-t. Kavicsfelverődés nyomai a gépjármű felszínén, melyek a rozsdásodást gátló bevonatot is károsítják.

A festésen keletkezett minden sérülés (pl.: madárürülék, a CB rádió antenna által hagyott nyom) – méretüktől függetlenül – melyek polírozással nem távolíthatók el.

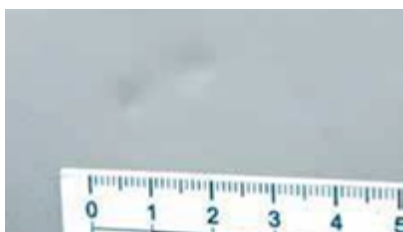
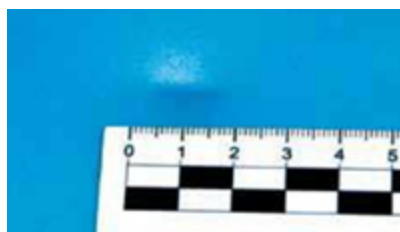
Olyan horpadás vagy ütésnyom (a festés sérülése nélkül), melynek átmérője nem haladja meg a 20 mm-t. A gépjármű teljes karosszériáján (pl.: ajtók, oldal) legfeljebb 3 horpadás vagy ütésnyom lehet.

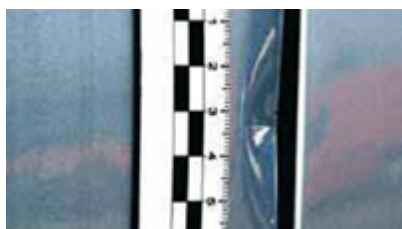
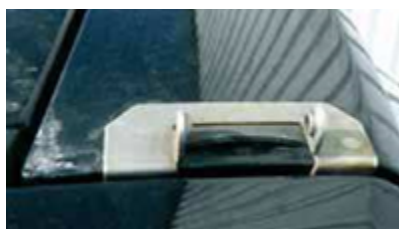
Horpadások, melyek a gépjármű festését is károsítják (pl.: törések), és melyek átmérője 20 mm-nél nagyobb.

Olyan esetek, amikor a gépjárműnek teljes karosszériáján a horpadások száma háromnál több.

A Bérbevevő által beszerelt kiegészítők és/vagy az ilyen kiegészítők eltávolítása után keletkezett nyomok.

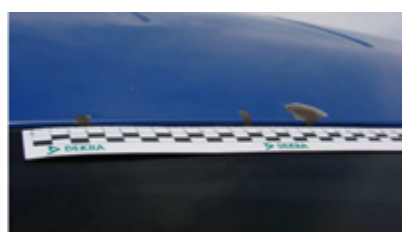
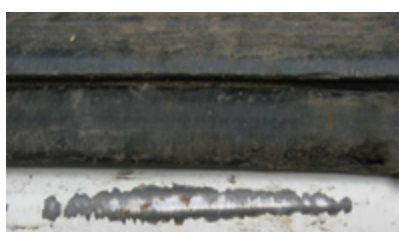
A korrózió bármilyen jele, méretétől és eredetétől függetlenül nem elfogadható.

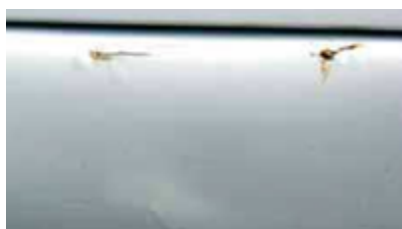
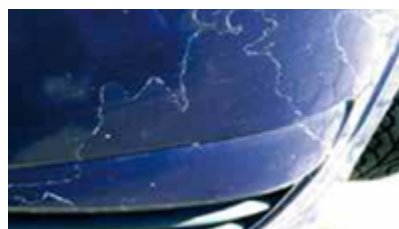
Mindenféle karosszéria javítás és festés, melyek kivitelezését hanyagul vagy nem a gyártó aktuális műszaki előírásainak megfelelően végezték el (pl.: repedező vagy pattogzó festék, egyenetlen festékelhordás).

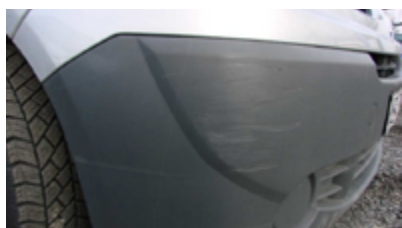
A lökhárítón keletkezett karcolások, melyek anyagvesztéset nem idéztek elő (elemenként legfeljebb egy karcolás), még abban az esetben is, ha a karcolást polírozással nem lehet eltávolítani. Az ilyen karcolások hossza nem haladhatja meg a 100 mm-t, szélessége pedig az 5mm-t, vagy átmérője a 20 mm-t.

A lökhárító alsó részén keletkezett karcolások (a lökhárító alsó szélétől számított 50 mm-ig) feltéve, hogy a karcolások repedést vagy horpadást nem idéztek elő.

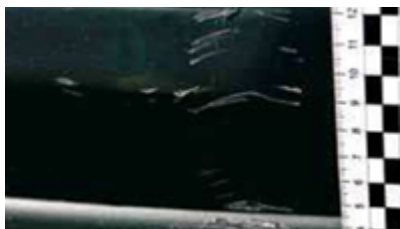
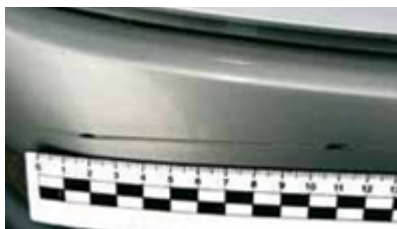
Anyagvesztésért előidéző karcolások. Karcolások, melyek hossza meghaladja a 100 mm-t, szélessége az 5 mm-t, vagy átmérője a 20 mm-t.

A lökhárító alsó szélétől számított 50 mm-nél alacsonyabban keletkezett karcolások, melyek horpadást, repedést okoztak, vagy fényezés nélkül nem távolíthatók el, feltéve, hogy a karosszérián elemenként egynél több karcolás található.

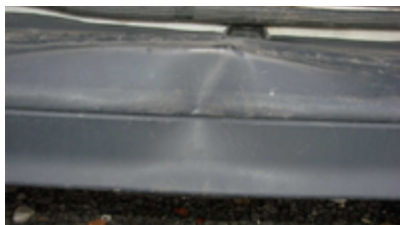
A lökhárító szerkezetének minden deformációja.

További károkat, például a festék pattogzását okozó deformációk. A lökhárító deformációja vagy a festék repedezése miatt keletkezett nyomok.

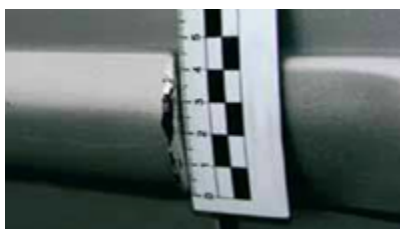
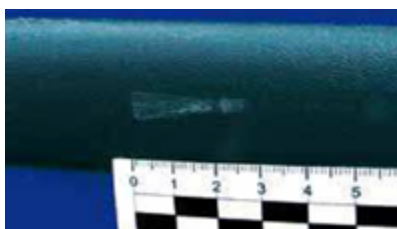
Külső alkatrészekén keletkezett karcolások (elemenként legfeljebb egy karc), melyek anyagvesztésért nem idéztek elő, feltéve, hogy a sérülés hossza nem haladja meg az 50 mm-t, szélessége az 5 mm-t, vagy átmérője 20 mm-nél kisebb.

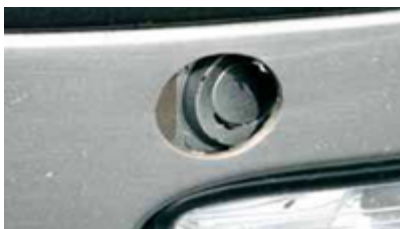
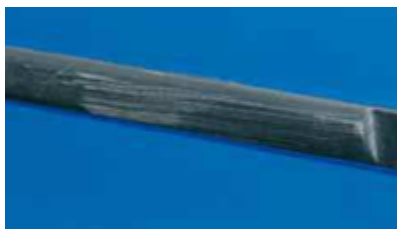
Külső alkatrészekén keletkezett karcolások, melyek: fényezéssel nem távolíthatók el, anyagvesztésért okoztak, számuk meghaladja az elfogadható elemenkénti egy karcot, hosszuk meghaladja az 50 mm-t, szélességük az 5 mm-t, vagy átmérőjük 20 mm-nél nagyobb.

A gépjármű karosszériájának elemein keletkezett karcolások és deformációk. A gépjármű karosszériáján nem megfelelően elhelyezett felszerelések miatt keletkezett nyomok, vagy sérült hegesztőkapcsok.

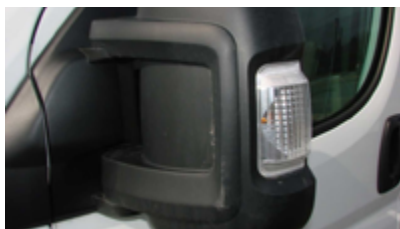
A külső tükörházakon keletkezett karcok (elemenként legfeljebb egy karc), feltéve, hogy a tükörház egyetlen része sem tört le, és a sérülés hossza nem haladja meg az 50 mm-t, szélessége az 5 mm-t, vagy átmérője 20 mm-nél kisebb.

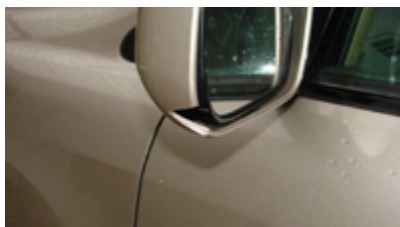
A külső tükörházakon keletkezett karcok, melyek: fényezéssel nem távolíthatók el, anyagvesztéset okoztak, számuk meghaladja az elfogadható egy karcot elemenként, hosszuk meghaladja az 50 mm-t, szélességük az 5 mm-t, vagy átmérőjük 20 mm-nél nagyobb.

A külső tükörházak bármilyen törése.

A tükörfelület bármilyen mechanikai sérülése (karcolás, repedés).

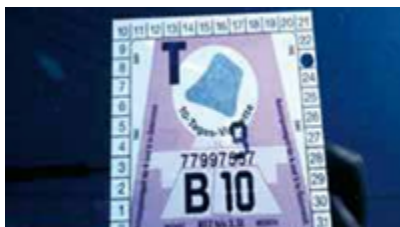
A gépjármű ablakairól el nem távolított matricák, melyek a kilátást nem korlátozzák, és a gépjármű használatának komfortérzetét vagy a vezető biztonságát negatívan nem befolyásolják.

Olyan felületi és könnyebb körfelverődések, amelyek nem a látótérben helyezkednek el a szélvédőn.

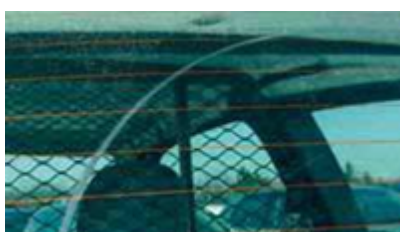
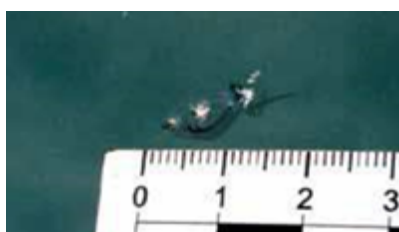
A szélvédő látómezőjében lévő sérülés.

A szélvédő vagy a gépjármű ablakainak bármilyen típusú sérülése – méretüktől vagy elhelyezkedésüktől függetlenül – ami az üveg valamely rétegének megrepedését idézheti elő. Az ablakfelület pontszerű sérülései, például a kavicsfelverődés okozta sérülések is ebbe a kategóriába tartozhatnak.

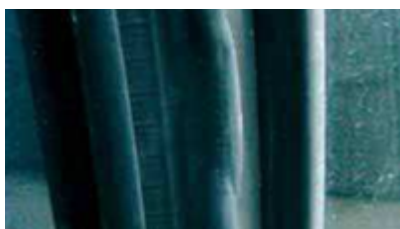
Az ajtó- és csomagtartó szigetelések, melyeken a rendeltetésszerű használat nyomai láthatók.

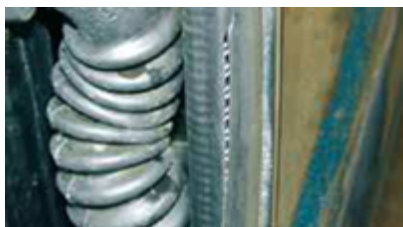
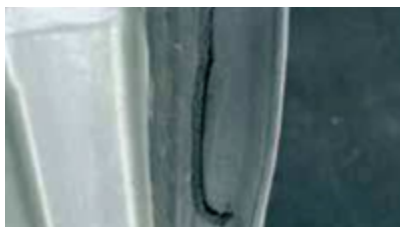
Hiányos, szakadt vagy deformált ablak-szigetelés, a sérülés méretétől vagy elhelyezkedésétől függetlenül. Hiányos vagy sérült (pl.: szakadt) ajtó- és csomagtartó szigetelések.

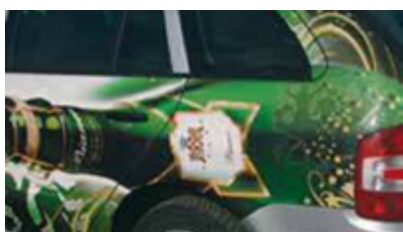
A Bérbevevő által a gépjármű felszínéről el nem távolított minden fólia, matrica (a promóciós célú matricákat is beleértve), illetve az ilyen matricák eltávolítása után hagyott nyomok (a festésen keletkezett sérüléseket is beleértve).

A gépjármű felszínére helyezett matricák, fóliák miatt kialakult elhomályosodott vagy elszíntelenedett festés, egyenetlen színárnyalat vagy fény. Ismeretlen anyagok (pl.: kátrány) által hagyott nyomok, melyeket nehéz eltávolítani a gépjármű karosszériájáról vagy annak bármely eleméről.

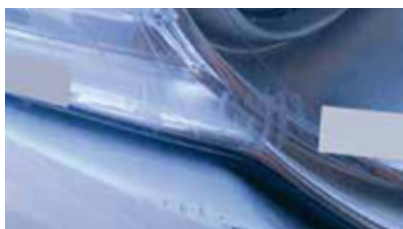
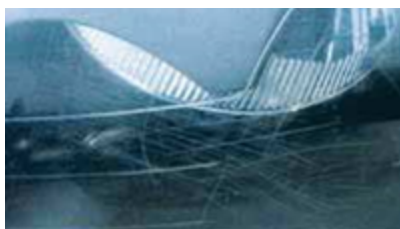
A fényszórók és lámpák felületén keletkezett sérülések, melyek nem idézték elő az üveg vagy az átlátszó pajzs megrepedését, így a lámpák megfelelő működését nem zavarják.

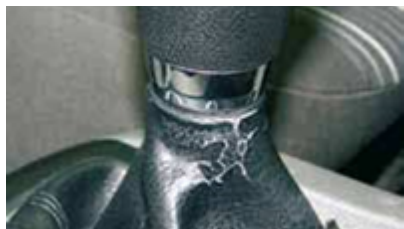
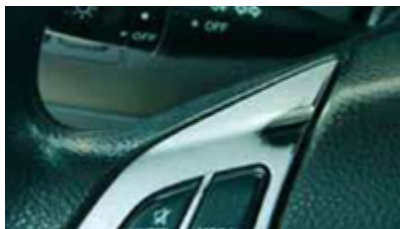
A gépjármű belső terében található felszerelések (pl.: műszerfal, középkonzol, ajtókárpit és szőnyegek), melyeken a rendeltetésszerű használat nyomai láthatók – például halvány foltok az ajtókárpiton – ami azonban nem tartalmaz olyan szennyeződéseket, melyeket csak speciális módon lehet eltávolítani.

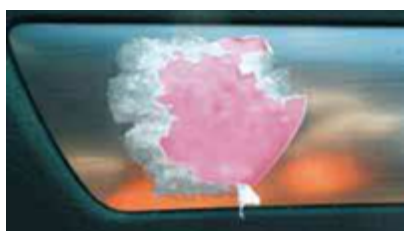
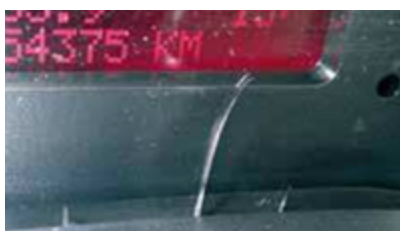
A gépjármű belső terében található felszerelések (pl.: műszerfal, középkonzol, ajtókárpit és szőnyegek), amin olyan foltok láthatók, melyeket csak speciális módon lehet eltávolítani (pl.. matricaragasztó maradványai).

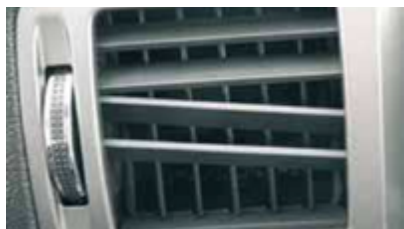
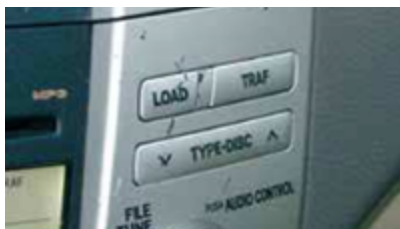
A műszerfalon látható bármilyen karcolás, repedés. Képernyők, érintőképernyők bármilyen sérülése, azok repedése, karcolása, nem működőképes állapota.

A különböző elektronikai berendezések, így fedélzeti számítógép, navigáció, audió, világítás üzemképtelen állapota, hibás működése, illetve bármilyen mechanikai sérülése.

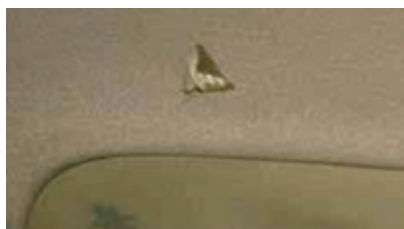
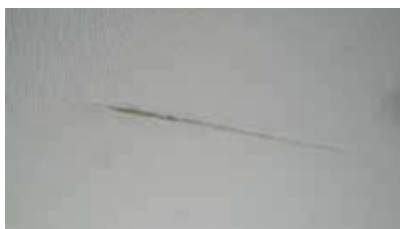
A gépjármű belső terében található felszerelésekben (pl.: műszerfal, középkonzol, ajtókárpit és szőnyegek) keletkezett sérülések. Karcolások a középkonzolon. Kitépett lyukak.

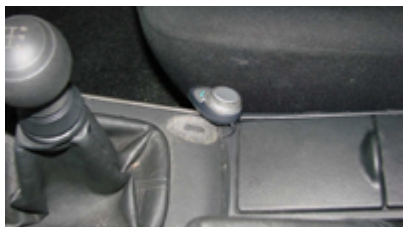
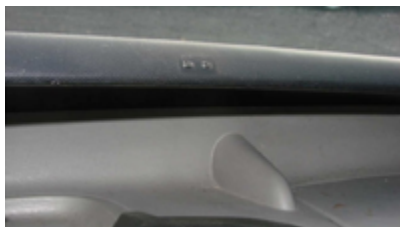
A gépjármű belső terében található felszereléseken (pl.: műszerfal, középkonzol, ajtókárpit és szőnyegek) keletkezett sérülések. Pajzsok, burkolatok és kapcsok, melyek csökkentik vagy korlátozzák a gépjármű használatának komfortérzetét. A tetőkárpitban vagy az ajtóoszlop-kárpitban keletkezett sérülések, pl.: égésnyomok vagy szakadás.

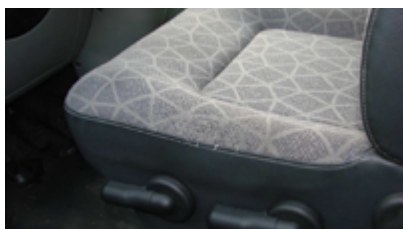
A rendeltetésszerű használat jeleit mutató ülések, például: kissé megkopott kárpit (feltéve, ha nem szakadt), deformált kárpitszivacs (feltéve, ha nem a gépjármű túlterheltsége miatt következik be), foltok (feltéve, ha könnyen eltávolíthatók).

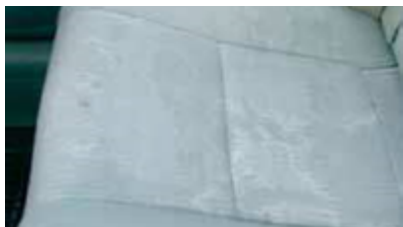
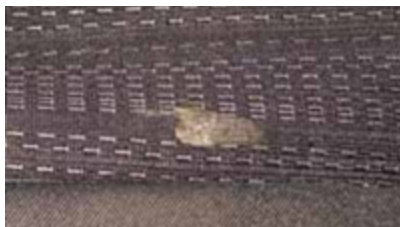
Sérült, például a felületén repedést, szakadást, vágásokat vagy kiégetett lyukakat tartalmazó üléskárpit. Olyan foltokat tartalmazó üléskárpit, melyek eltávolítása speciális eljárást igényel. Tartós foltokat tartalmazó üléskárpit. Olyan anyagokkal (pl.: ráágógumival) szennyezett üléskárpit, melyek eltávolítása speciális eljárást igényel. Hiányos biztonsági övek, hibás beállító mechanizmus, vagy ha az övek anyaga megsérült, például megégett, elvágták vagy elszakadt.

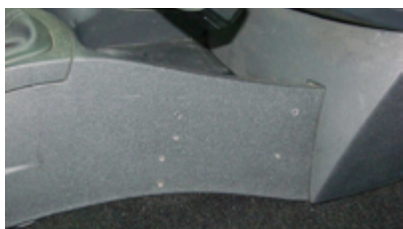
A Bérbevevő által a további kiegészítők beszerelése után hagyott nyomok, például fúrólyukak (még akkor is, ha a beszerelt eszköz a gépjármű része marad), ragasztómaradványok, horpadások. A gépjárműben hagyott szerelvények.

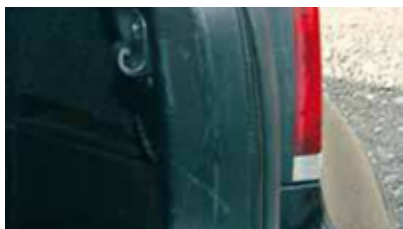
A rendeltetésszerű használat jeleit mutató csomagtér- és oszlopkárpit, például kissé elhasználódott felszín vagy az árucikkek hagyományos szállításából származó karcolások.

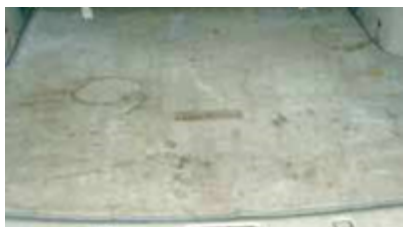
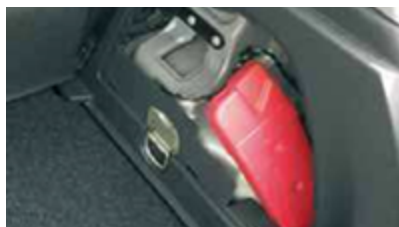
A csomagtér belső részének (a kárpitot is beleértve) sérült elemei, például: foltok, repedések, szakadások, kiégetett lyukak és horpadások.

Bármilyen sérülés, ami a csomagtér funkcióját akadályozza. Foltok a csomagtér belső részének elemein (állati eredetű foltok és szagok).

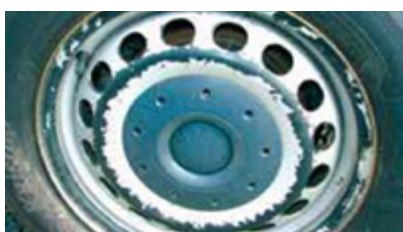
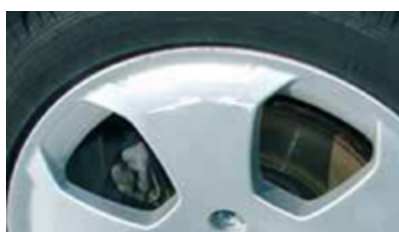
A keréklemmez szélén lévő karcolások vagy a bevonat pattogása, ha anyagvesztéssel nem eredményez. Karcolások a dísztárcsa felületén és a védőbevonat pattogása.

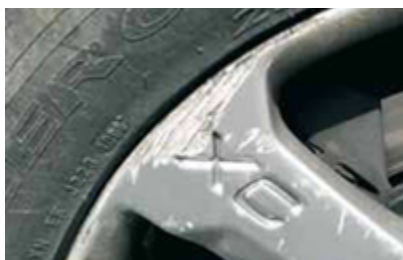
A szélek vagy a keréklemmez sérülései (pl.: deformáció vagy hiányzó részek). A dísztárcsa sérülései, például repedések, deformáció, horpadások. Hiányos vagy rosszul illesztett dísztárcsa.

A gumik bármilyen mechanikai sérülése, például dudor, lyuk, rosszul elhelyezett betétek, oldalt javítások nyomai.

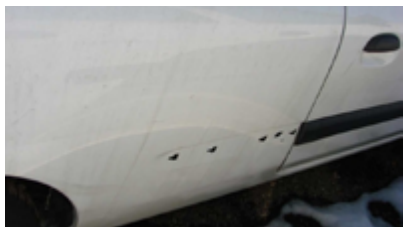
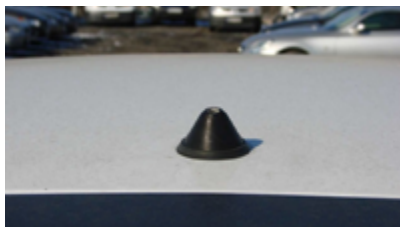
A Bérbeadó által biztosított gépjármű eredeti felszerelése közé tartozó bármely tárgy hiánya, például polcok, rácsok, pajzsok. A rácsok, például a hűtőrács vagy a rádiópolc rácsának hiánya. Hiányzó antenna. Hiányzó ajtókilincs.

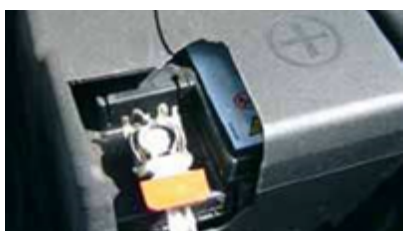
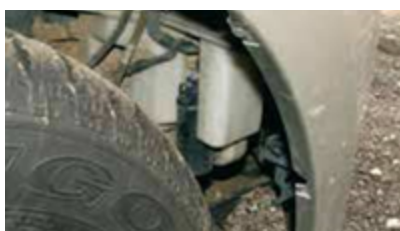
Hiányzó vagy eltérő alkatrészek a motortérben (a Bérbeadó által rendelkezésre bocsátott gyári felszereléshez viszonyítva), a motortérben található berendezések vagy azok bármely részének bármilyen sérülése, melyek a gyártó műszaki előírásaival összeegyeztethetetlenek.

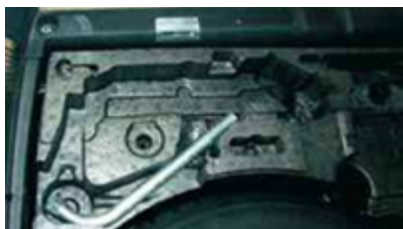
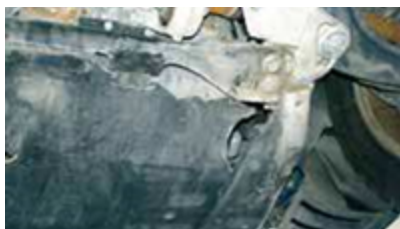
A gépjármű bármilyen új keletű sérülése – a gépjármű átvételkor érvényes állapothoz képest – például repedések, szakadások, rosszul illesztett rácsok az alvázon (alsó védőlemez, belső sárvédő ívek, stb.). A Bérbevevő rendelkezésére bocsátott bármely eredeti alkatrész hiánya, pl.: a belső sárvédő ívek hiányzó rácsa. Hiányos javítókészlet, például hiányzó autóemelő, kerékanyakulcs vagy kerékőr, illetve pótkerék.

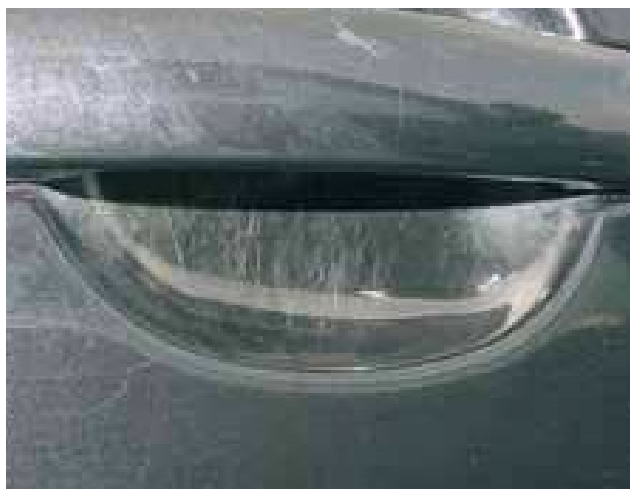
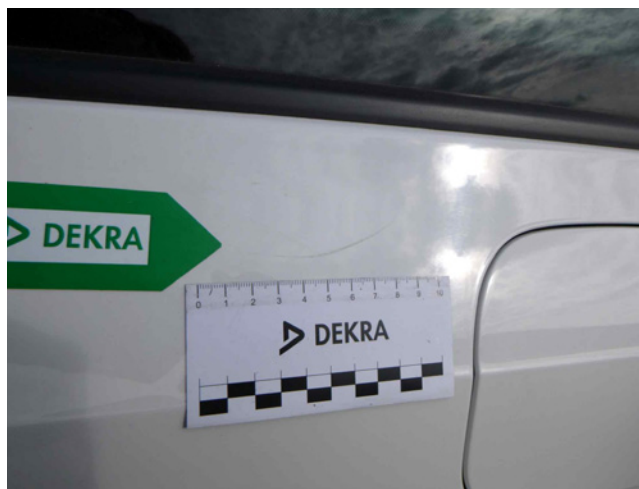
**Karosszéria / Festés / Karcolások**

A gépjármű felszínének olyan karcai, melyek polírozással nem távolíthatók el, de nem károsítják a rozsdásodást gátló bevonatot, feltéve, hogy a karosszéria adott elemén legfeljebb egy ilyen karcolást található, és hogy a karcolás hossza nem haladja meg a 200 mm-t, szélessége pedig az 10 mm-t, vagy az átmérője legfeljebb 40 mm.

A teljes karosszérián összesen 5, a fentieknek megfelelő sérülés fogadható el.

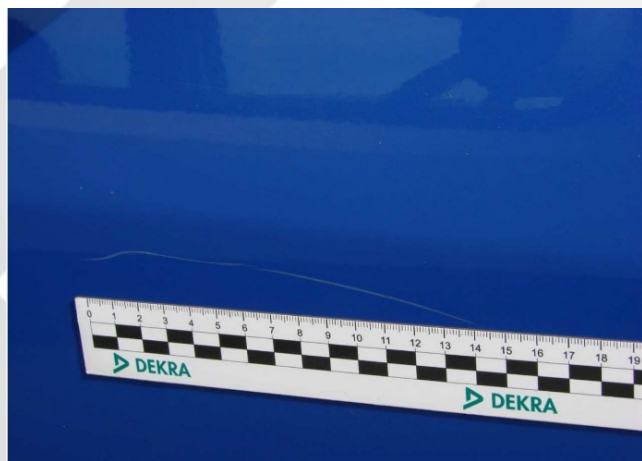
A karosszéria felszínének karcolásai, méretüktől függetlenül, melyek a rozsdásodást gátló bevonatot károsítják.

Karcolások, melyek polírozással nem távolíthatók el, és melyek hossza meghaladja a 200 mm-t, szélességük pedig az 10mm-t, vagy átmérője 40 mm-nél nagyobb.

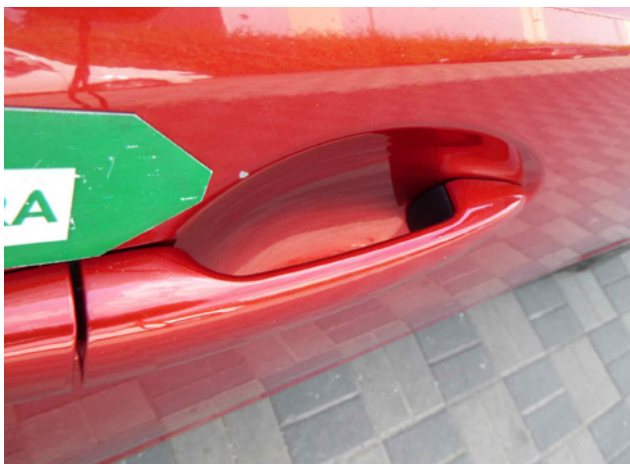
A gépjármű felszínének karcai kavicsfelverődés miatt, feltéve, hogy átmérőjük nem haladja meg a 3 mm-t, és a rozsdásodást gátló bevonatot nem károsítják.

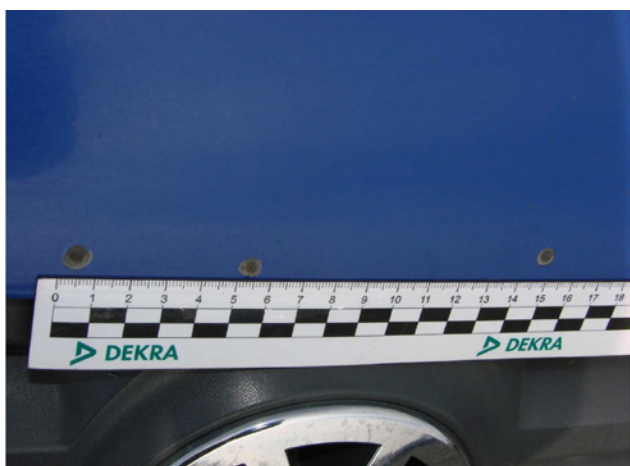
A gépjármű festésén keletkezett sérülések (kavicsfelverődés), melyek átmérője meghaladja a 3 mm-t. Kavicsfelverődés nyomai a gépjármű felszínén, melyek a rozsdásodást gátló bevonatot is károsítják. A festésen keletkezett minden sérülés (pl.: madárürülék, a CB rádió antenna által hagyott nyom) – méretüktől függetlenül – melyek polírozással nem távolíthatók el.

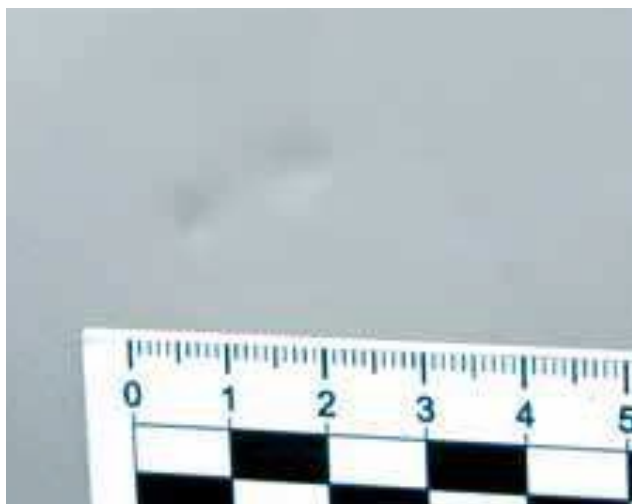
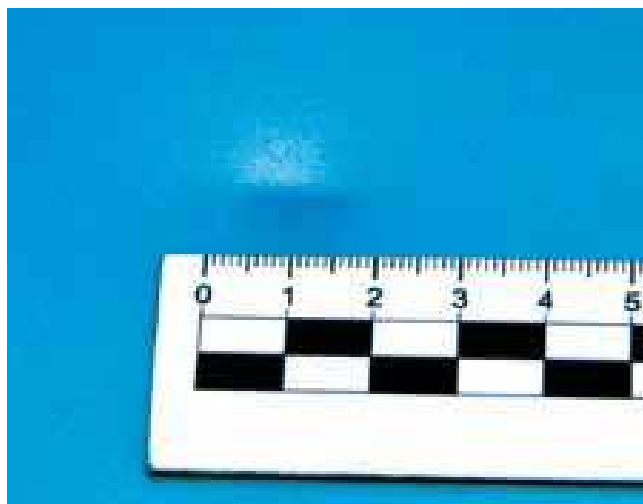
**Karosszéria / Horpadások, kiegészítő eszközök által hagyott nyomok**

Olyan horpadás vagy ütésnyom (a festés sérülése nélkül), melynek átmérője nem haladja meg a 40 mm-t. A gépjármű teljes karosszériáján (pl.: ajtók, oldal) legfeljebb 6 horpadás vagy ütésnyom lehet és legfeljebb öt elem sérülhet.

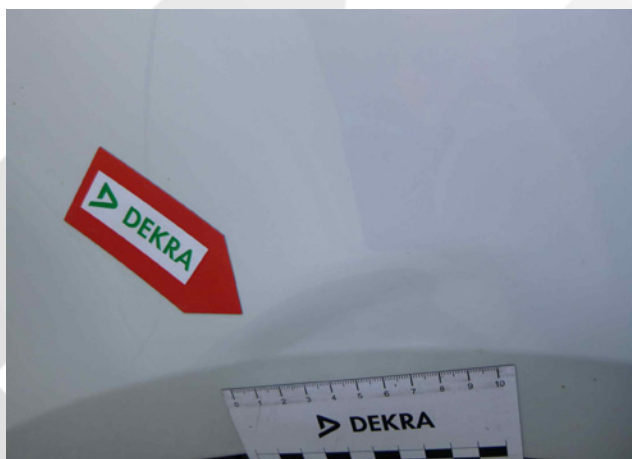
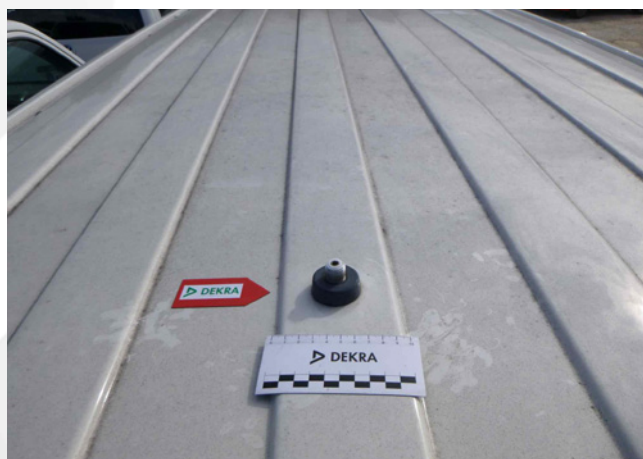
Olyan esetek, amikor a gépjárműnek teljes karosszériáján a sérült elemek száma több mint öt vagy a horpadások száma hatnál több.

A Bérbevevő által beszerelt, a Bérbeadó által nem engedélyezett kiegészítők és/vagy az ilyen kiegészítők eltávolítása után keletkezett nyomok.

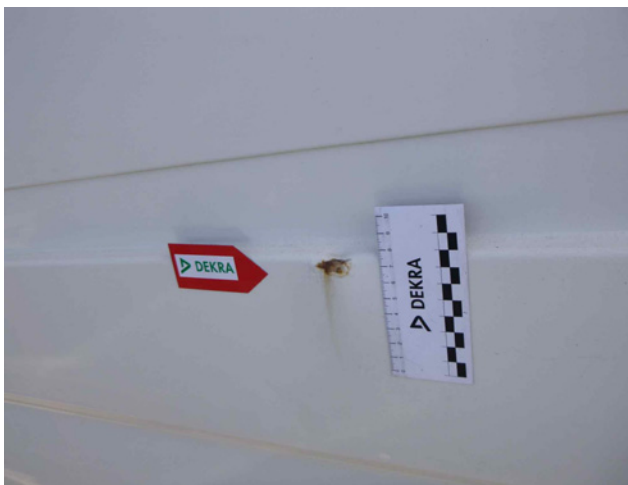
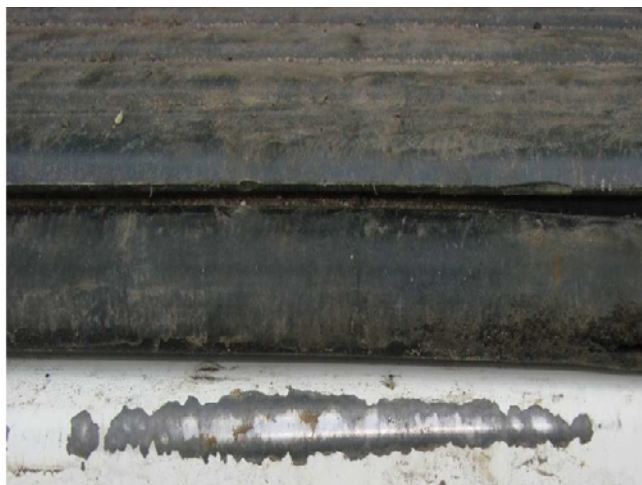
A korrózió bármilyen jele, méretétől és eredetétől függetlenül nem elfogadható.

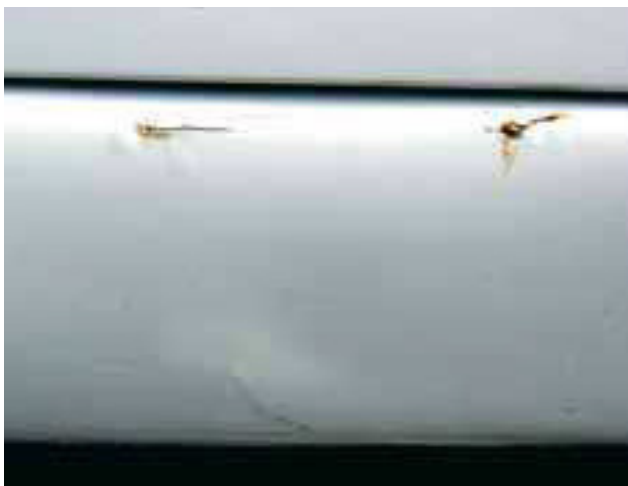
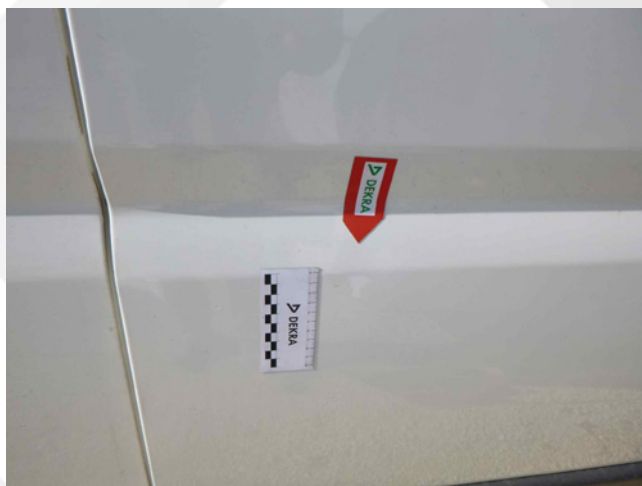
**Karosszéria / Karosszériajavítás és festés**

Mindenféle karosszériajavítás és festés, melyek kivitelezését hanyagul vagy nem a gyártó aktuális műszaki előírásainak megfelelően végezték el (pl.: repedező vagy pattogzó festék, egyenetlen festékfelhordás).

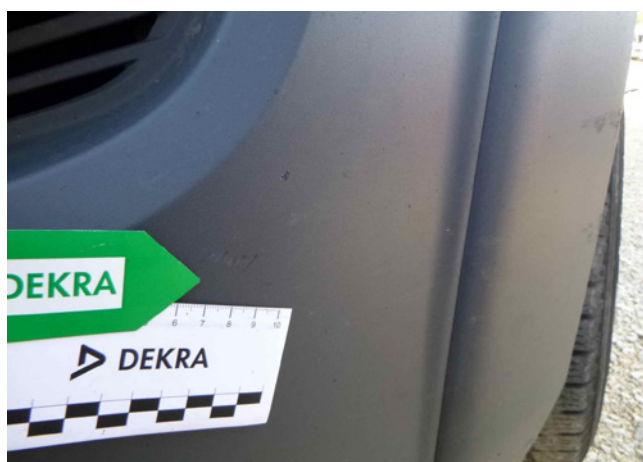
**Lökhárító / Karcolások**

A lökhárító alsó részén keletkezett karcolások (a lökhárító alsó szélétől számított 50 mm-ig) feltéve, hogy a karcolások repedést vagy horpadást nem idéztek elő.

A nem színre fényezett lökhárítón keletkezett sérülések, horpadások, esetleges anyagihiányok, melyek átmérője nem haladja meg a 25 mm-t.

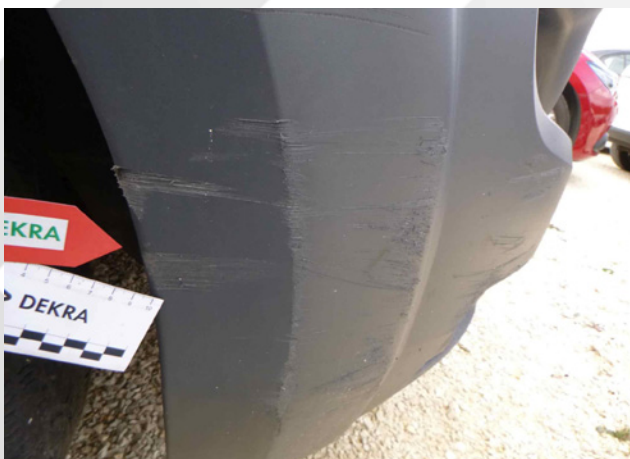
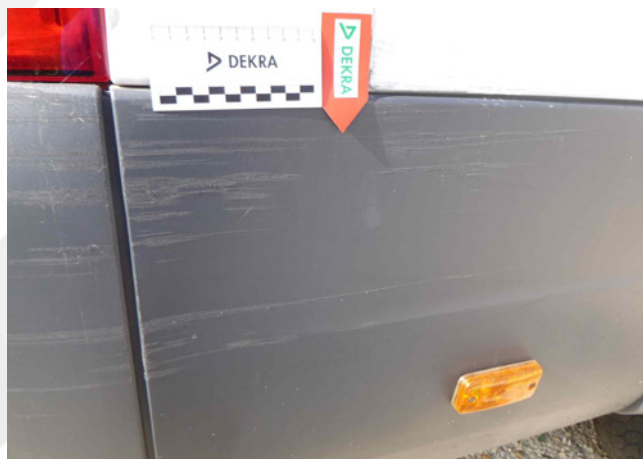
**✗ NEM ELFOGADHATÓ**

Anyagvesztést előidéző karcolások. Karcolások, melyek hossza meghaladja a 200 mm-t, szélessége az 100mm-t, vagy átmérője a 40mm-t. (kivéve nem színre fényezett lökhárító).

A lökhárító alsó szélétől számított 50 mm-nél alacsonyabban keletkezett karcolások, melyek horpadást, repedést okoztak, vagy fényezés nélkül nem távolíthatók el, feltéve, hogy a karosszérián elemenként egynél több karcolás található.

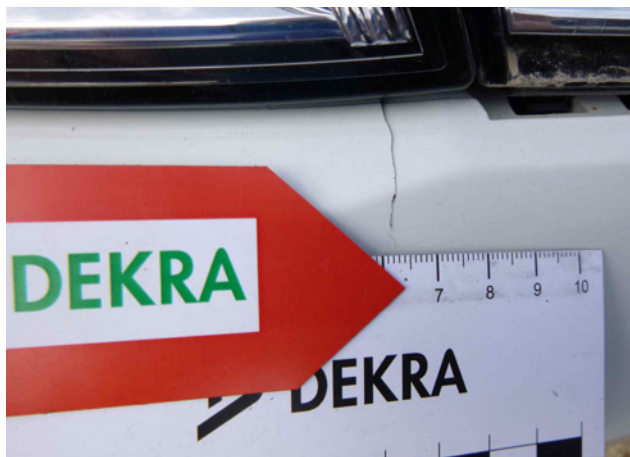
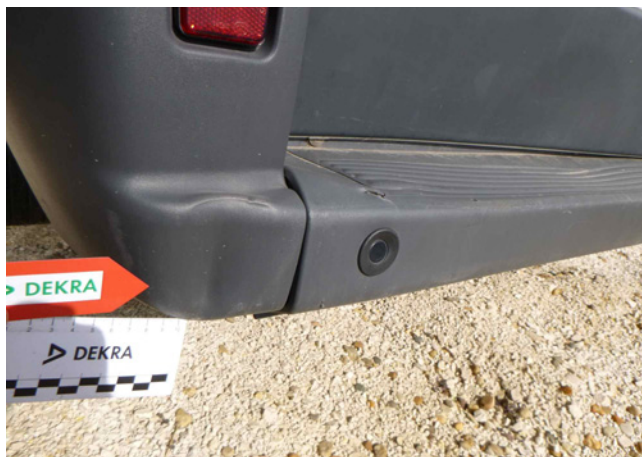
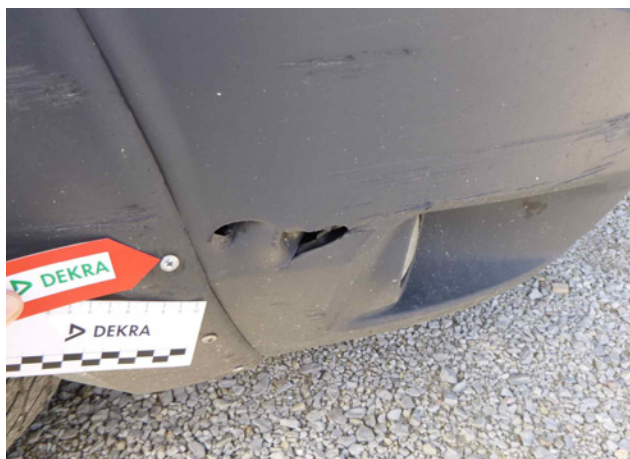
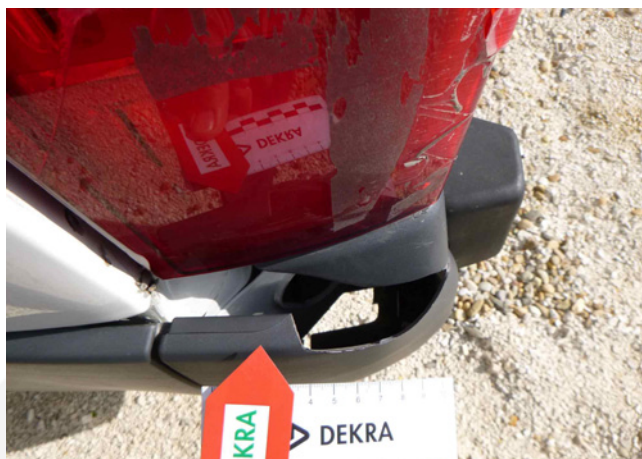
**Lökhárító / Szerkezeti deformáció**

**✗ NEM ELFOGADHATÓ**

A lökhárító szerkezetének minden deformációja. További károkat, például a festék pattogzását okozó deformációk. A lökhárító deformációja vagy a festék repedezése miatt keletkezett nyomok.

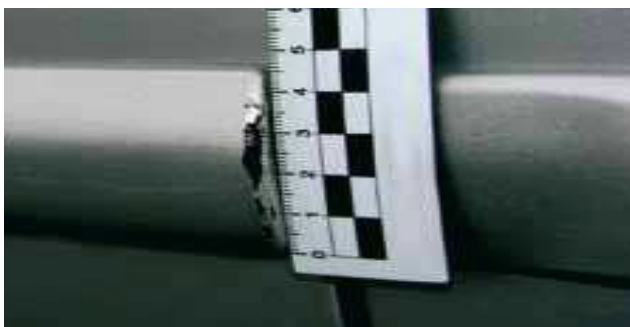
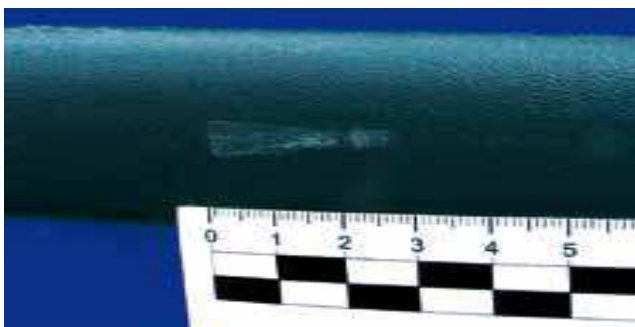
**Karosszéria / Burkolatok, lécek / Karcolások**

**✓ ELFOGADHATÓ**

Külső alkatrészeken keletkezett karcolások (elemenként legfeljebb három karc), melyek anyagvesztést nem idéztek elő, feltéve, hogy a sérülés hossza nem haladja meg az 50 mm-t, szélessége az 5 mm-t, vagy átmérője 20 mm-nél kisebb.

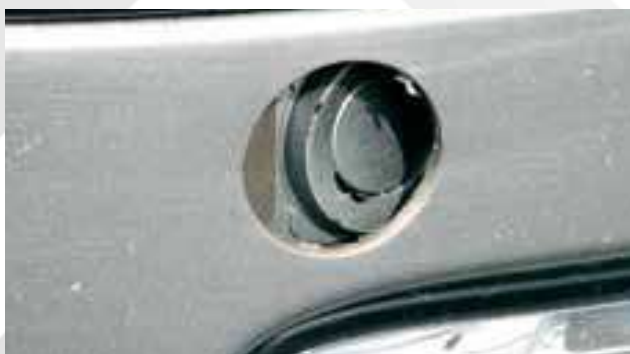
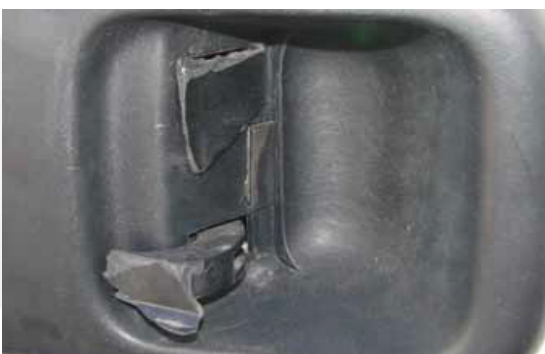
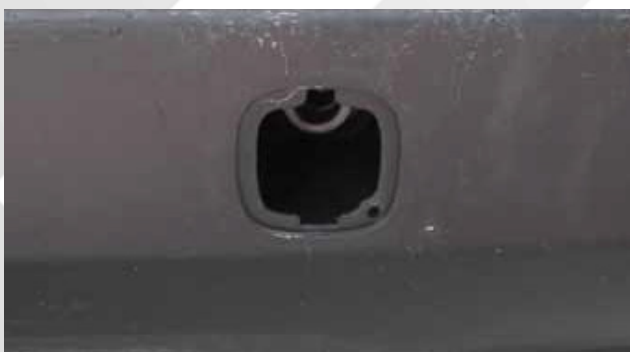
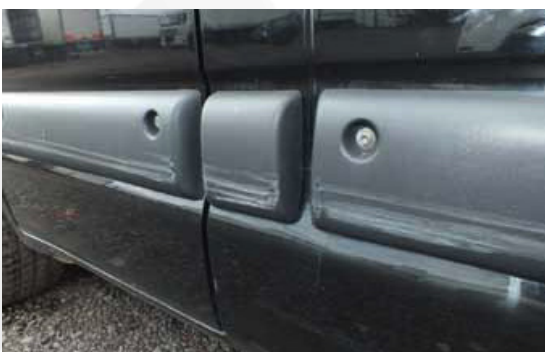
**✗ NEM ELFOGADHATÓ**

Külső alkatrészeken keletkezett karcolások, melyek: fényezéssel nem távolíthatók el, anyagvesztést okoztak, számuk meghaladja az elfogadható elemenkénti három karcot, hosszuk meghaladja az 50 mm-t, szélességük az 5 mm-t, vagy átmérőjük 20 mm-nél nagyobb.

A gépjármű karosszériájának elemein keletkezett karcolások és deformációk. A gépjármű karosszériáján nem megfelelően elhelyezett felszerelések, vagy ezek miatt keletkezett nyomok, vagy sérült hegesztőkapcsok, rögzítő elemek.

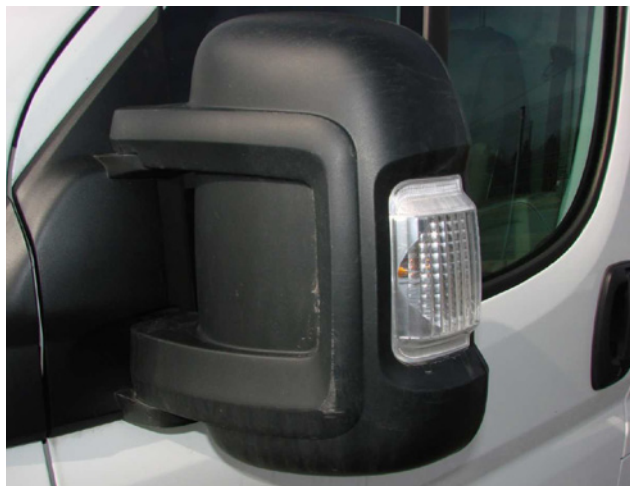
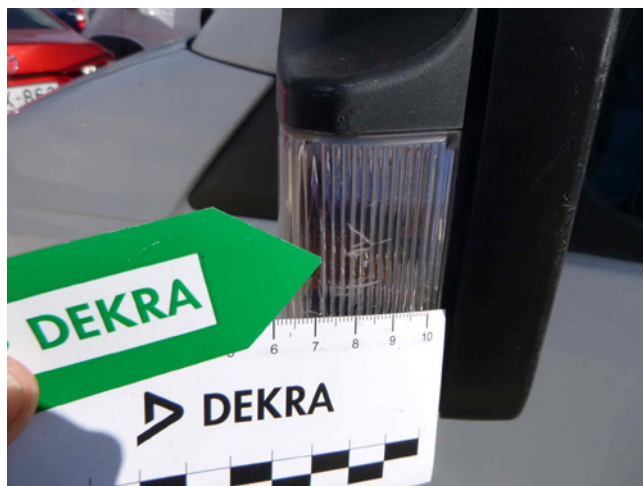
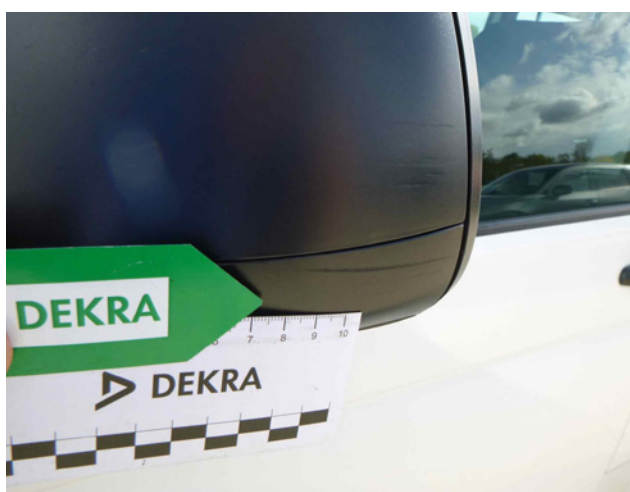
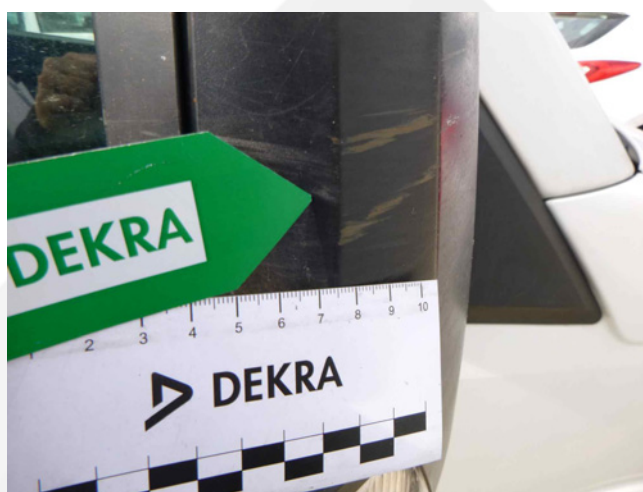
A külső tükrőházakon keletkezett karcok (elemenként legfeljebb három karc), feltéve, hogy a tükrőház egyetlen része sem tört le, és a sérülés hossza nem haladja meg az 50 mm-t, szélessége az 5 mm-t, vagy átmérője 20 mm-nél kisebb. Kivéve a beépített irányjelző, amire a fényszórók szabályai az irányadók.

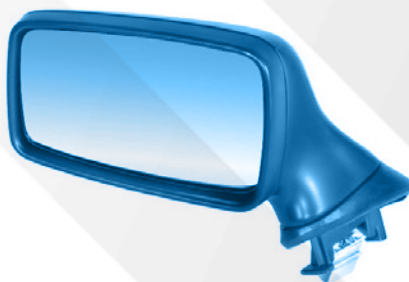
**Tükrök / Mechanikai sérülések**

**✓ ELFOGADHATÓ**

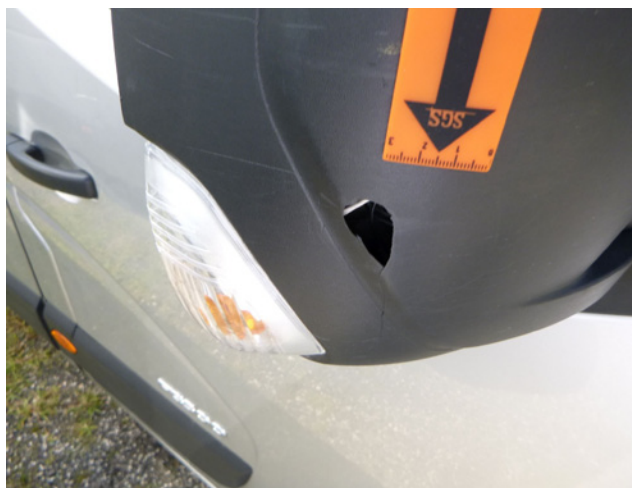
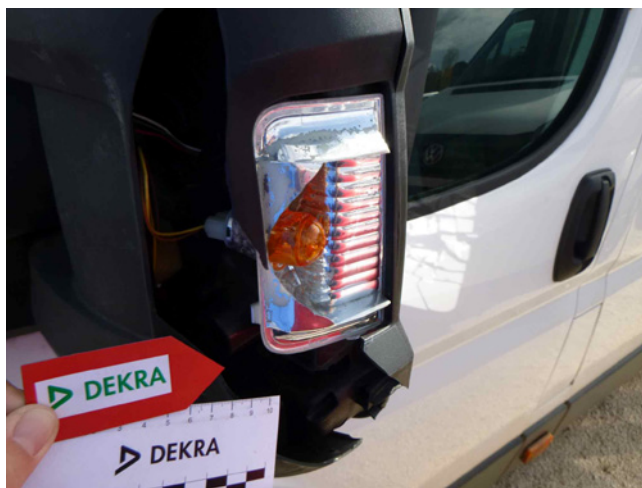
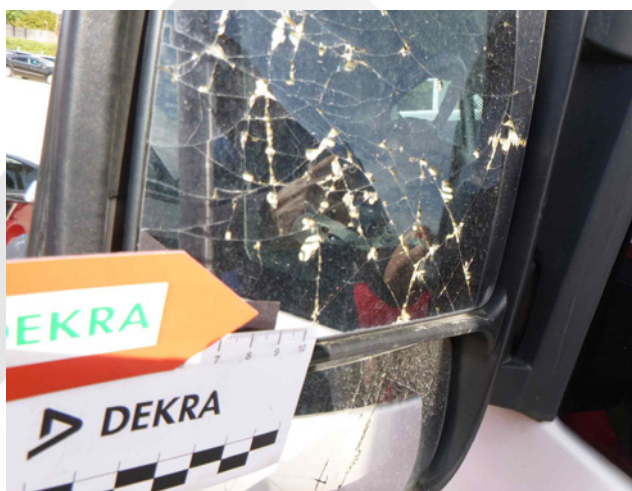
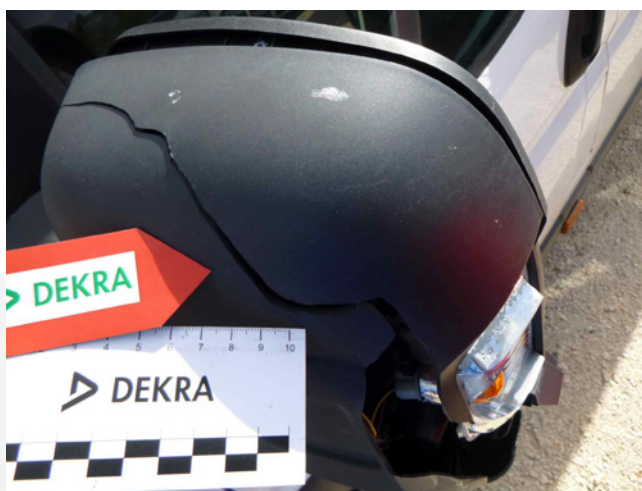
A külső tükrőházakon keletkezett karcolások, melyek: fényezéssel nem távolíthatók el, anyagvesztést okoztak, számuk meghaladja az elfogadható három karcot elemenként, hosszuk meghaladja az 50 mm-t, szélességük az 5 mm-t, vagy átmérőjük 20 mm-nél nagyobb.

A külső tükrőházak bármilyen törése.

A tükrőfelület bármilyen mechanikai sérülése (karcolás, repedés).

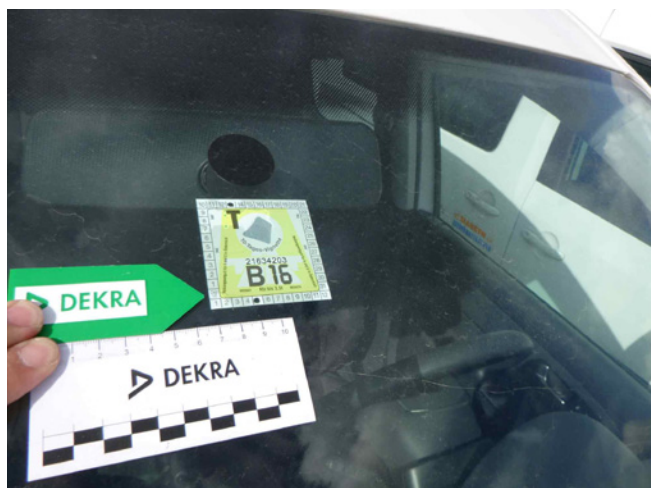
**Ablakok / Matricák, repedések, karcolások**

A gépjármű ablakairól el nem távolított matricák, melyek a kilátást nem korlátozzák, és a gépjármű használatának komfortérzetét vagy a vezető biztonságát negatívan nem befolyásolják. k. Olyan felületi és könnyebb köfelverődések, amelyek nem a látótérben helyezkednek el a szélvédőn.

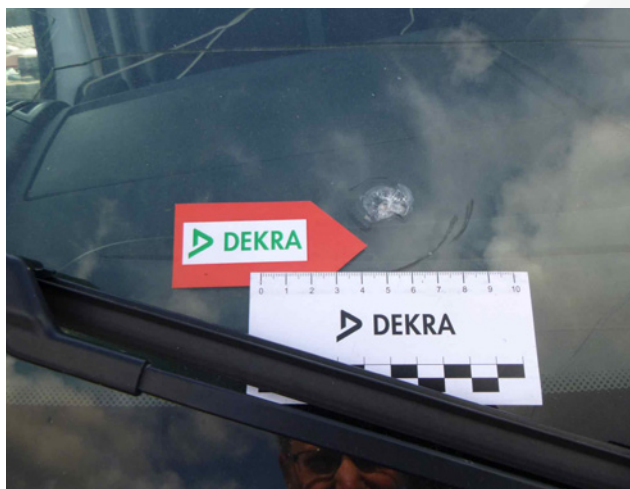
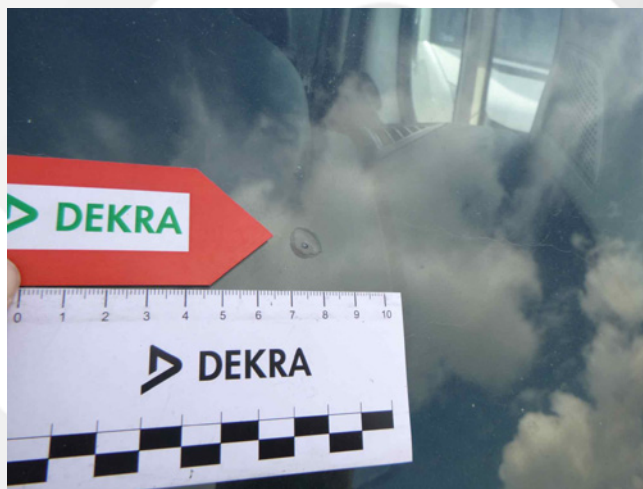
A szélvédő látómezőjében lévő sérülés. A szélvédő vagy a gépjármű ablakainak bármilyen típusú sérülése – méretüktől vagy elhelyezkedésüktől függetlenül – ami az üveg valamely rétegének megrepedését idézheti elő. Az ablakfelület pontszerű sérülései, például a kavicsfelverődés okozta sérülések is ebbe a kategóriába tartozhatnak.

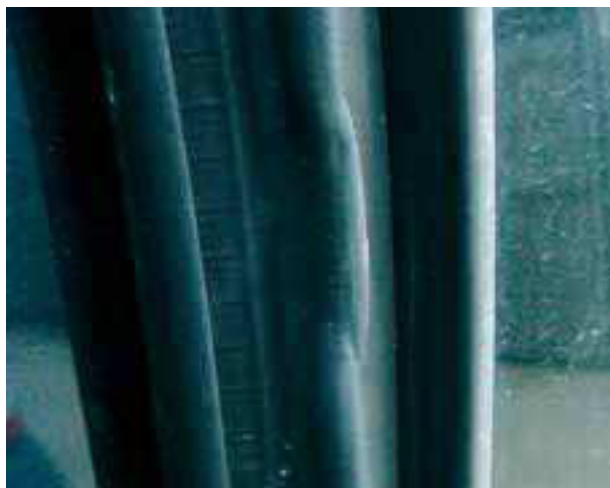
**Ajtó-, csomagtartó- és ablakszigetelés**

Az ajtó- és csomagtartó szigetelések, melyeken a rendeltetésszerű használat nyomai láthatók.

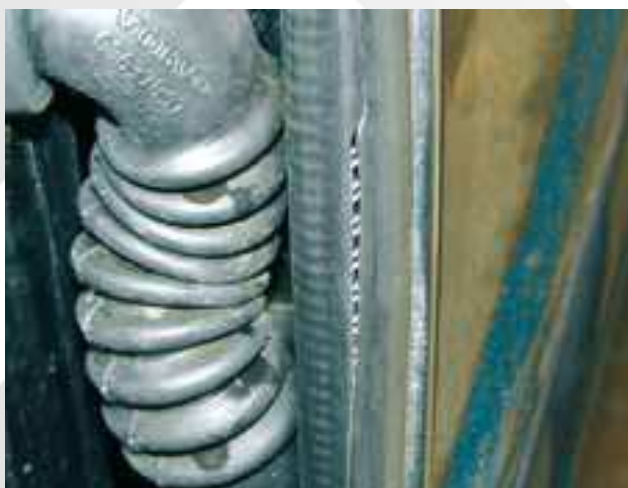
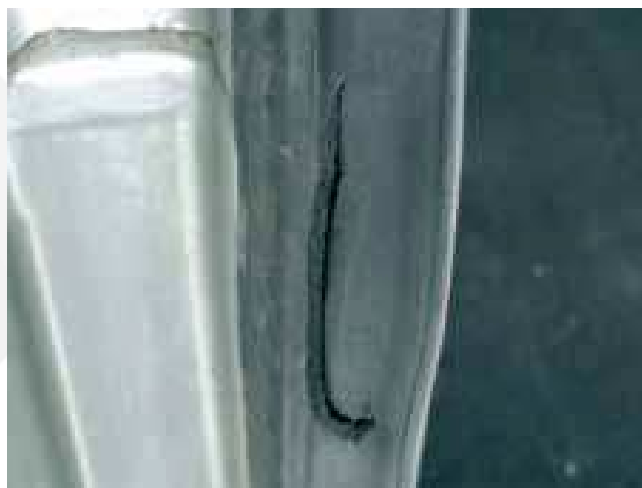
Hiányos, szakadt vagy deformált ablakszigetelés, a sérülés méretétől vagy elhelyezkedésétől függetlenül. Hiányos vagy sérült (pl.: szakadt) ajtó- és csomagtartó szigetelések.

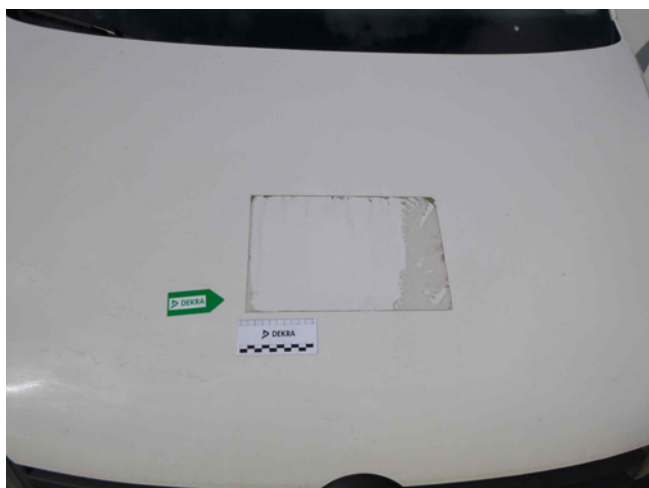
**Karosszéria / Matricák**

Olyan Halvány elszíneződési különbségek a karosszérián, melyek az eltávolított fóliától származnak, feltéve, ha ez polírozással eltávolítható.

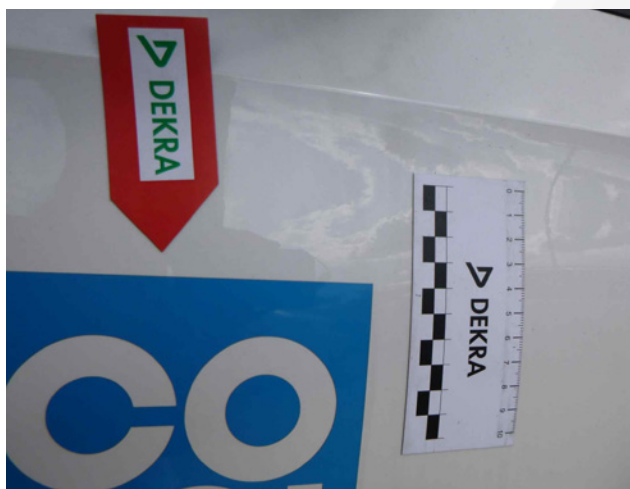
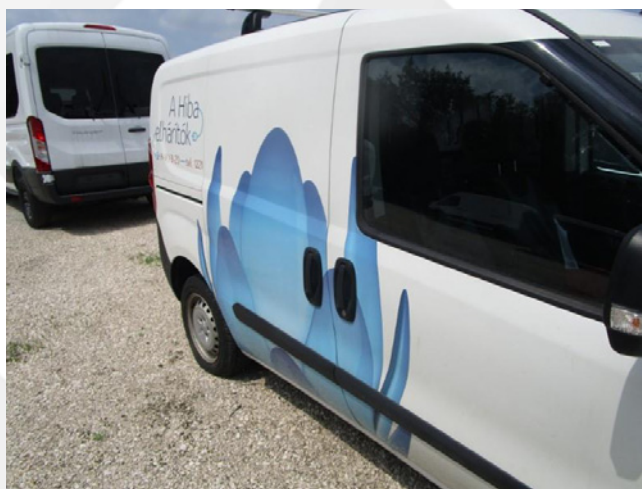
A Bérbevevő által a gépjármű felszínéről el nem távolított minden fólia, matrica (a promóciós célú matricákat is beleértve), illetve az ilyen matricák eltávolítása után hagyott nyomok (a festésen keletkezett sérüléseket is beleértve), kivéve ha az polírozással eltávolítható.

A gépjármű felszínére helyezett matricák, fóliák miatt kialakult elhomályosodott vagy elszíntelenedt festés, egyenetlen színárnyalat vagy fény. Ismeretlen anyagok (pl.. kátrány) által hagyott nyomok, melyeket nehéz eltávolítani a gépjármű karosszériájáról vagy annak bármely eleméről.
