# Gépjármű-átvételi útmutató

## Személyautók

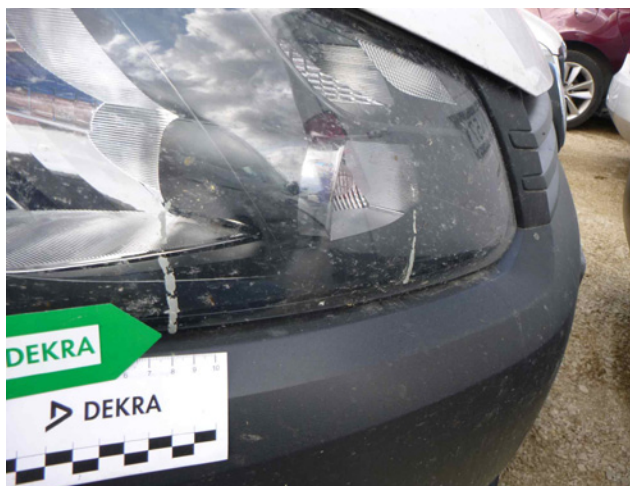
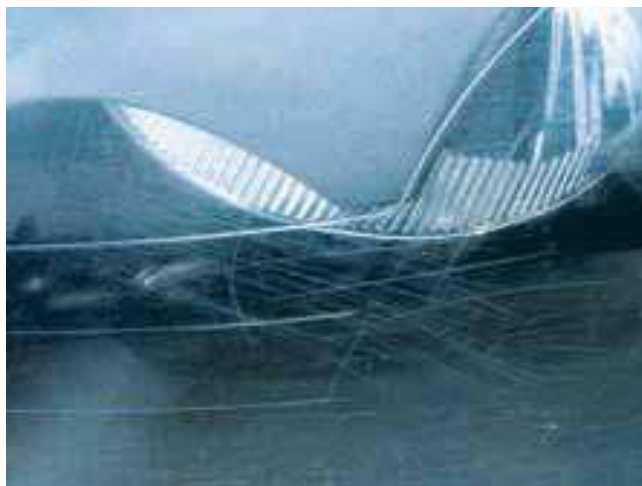
### Fényszórók és lámpák

A fényszórók és lámpák felületén keletkezett sérülések, melyek nem idézték elő az üveg vagy az átlátszó pajzs megrepedését, így a lámpák megfelelő működését nem zavarják.

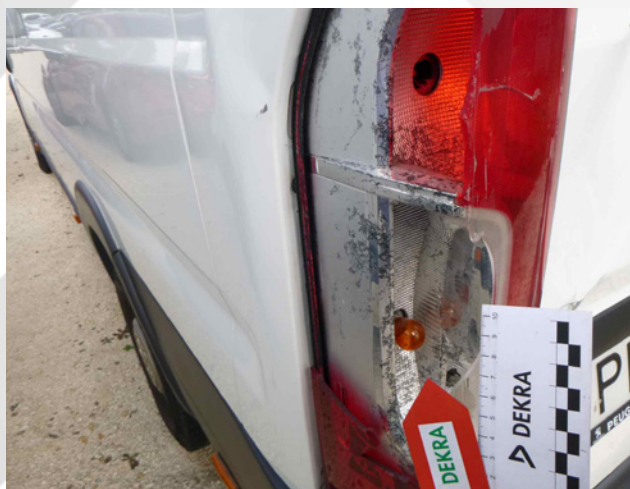
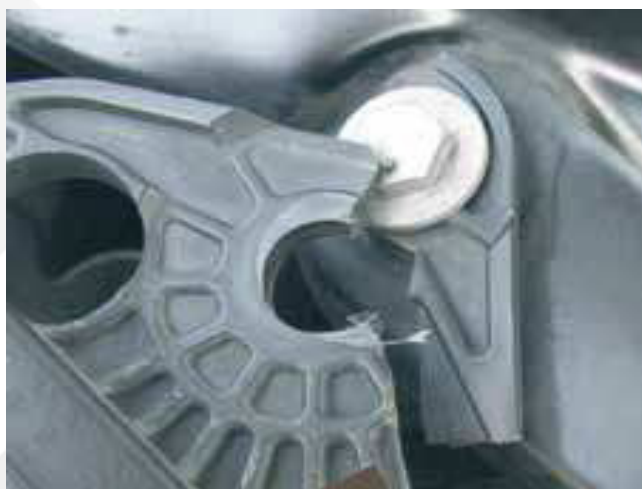
A fényszórók vagy lámpák bármilyen sérülése – mérettől függetlenül – ami a megfelelő működést zavarja. (pl.: törött kapcsok, még abban az esetben is, ha visszaragasztásra kerültek).

Karcolások vagy kavicsfelverődés nyomai a pajzs felszínén. Berepedt üvegfelület. Berepedt átlátszó pajzs. Törött fényszórómagasság állító.

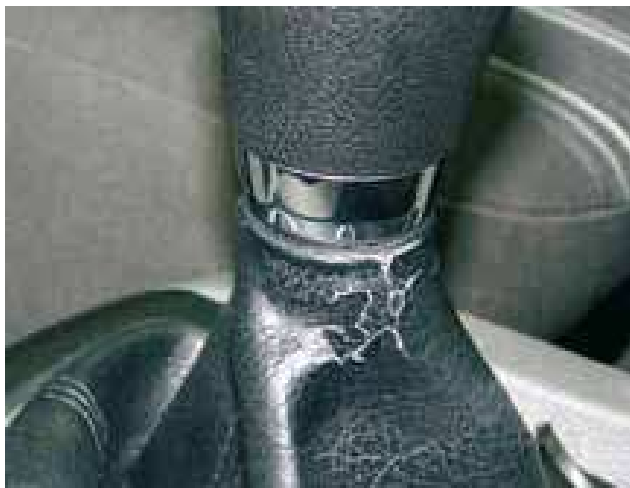
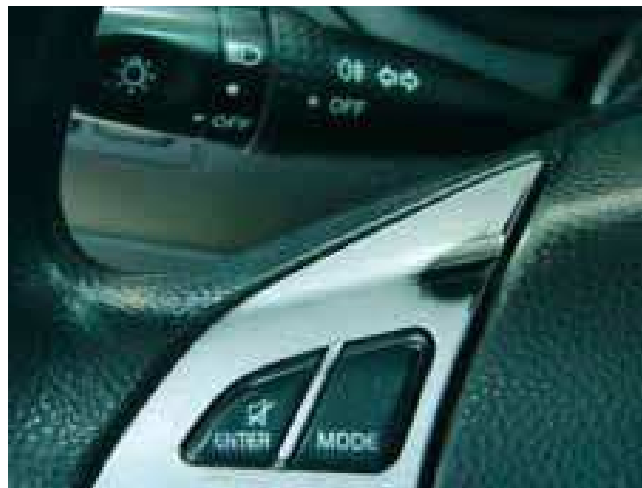
**Belső tér / Rendeltetésszerű használat nyomai**

A gépjármű belső terében található felszerelések (pl.: műszerfal, középkonzol, ajtókárpit és szőnyegek), melyeken a rendeltetésszerű használat nyomai láthatók – például halvány foltok az ajtókárpiton – ami azonban nem tartalmaz olyan szennyeződések, melyeket csak speciális módon lehet eltávolítani.

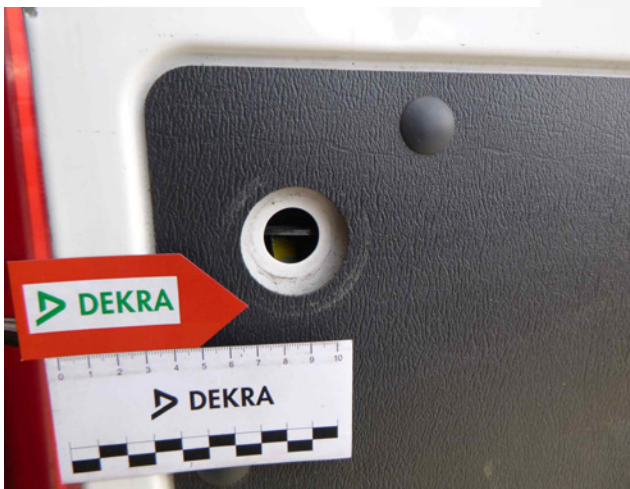
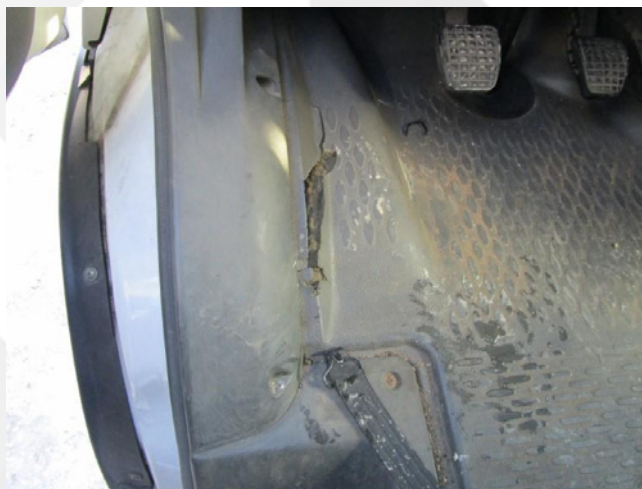
A gépjármű belső terében található felszerelések (pl.: műszerfal, középkonzol, ajtókárpit és szőnyegek), amin olyan foltok láthatók, melyeket csak speciális módon lehet eltávolítani (pl.: matricaragasztó maradványai). Hiányzó alkatrészek, átadáskor meglévő kiegészítők.

A műszerfalon látható bármilyen karcolás, repedés. Képernyők, érintőképernyők bármilyen sérülése, azok repedése, karcolása, nem működőképes állapota.

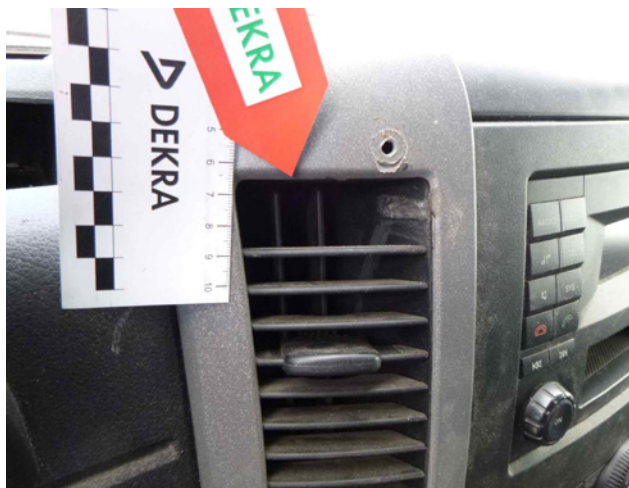
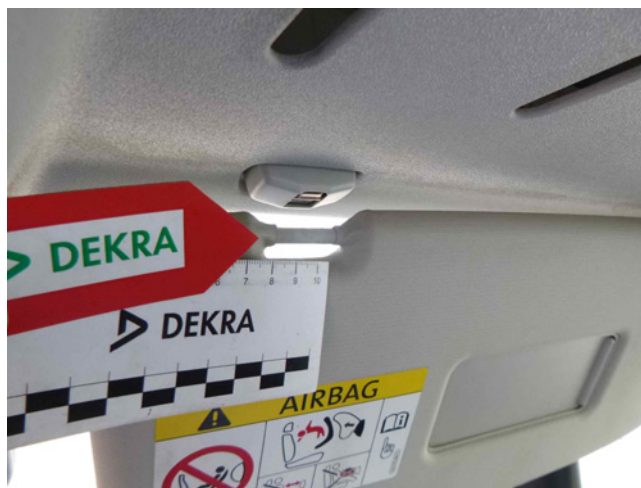
A különböző elektronikai berendezések, így fedélzeti számítógép, navigáció, audió, világítás üzemi képtelen állapota, hibás működése, illetve bármilyen mechanikai sérülése.

A gépjármű belső terében található felszerelésekben (pl.: műszerfal, középkonzol, ajtókárpit és szőnyegek) keletkezett sérülések, törések, hasadások Karcok a középkonzolon. Kiegyengetett lyukak.

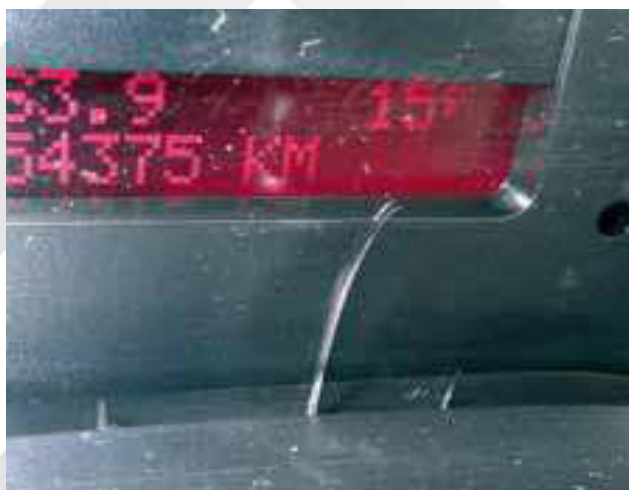
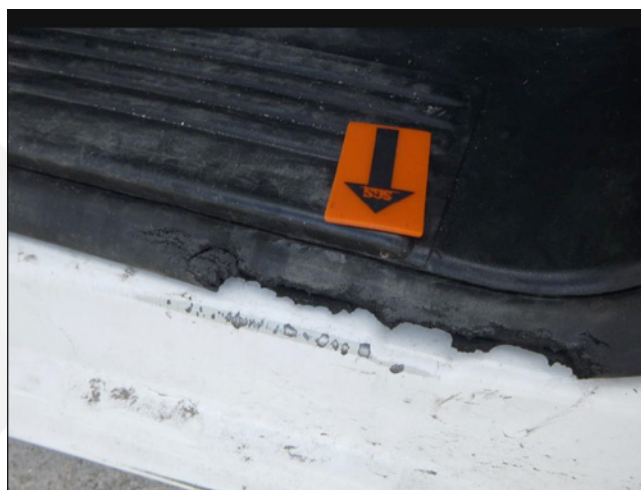
A gépjármű belső terében található felszereléseken (pl.: műszerfal, középkonzol, ajtókárpit és szőnyegek) keletkezett sérülések. Pajzsok, burkolatok és kapcsok, melyek csökkentik vagy korlátozzák a gépjármű funkcionalitását. A tetőkárpitban vagy az ajtóoszlop-kárpitban keletkezett sérülések, pl.: égésnyomok vagy szakadás.

Fokozott kopást mutató küszöb.

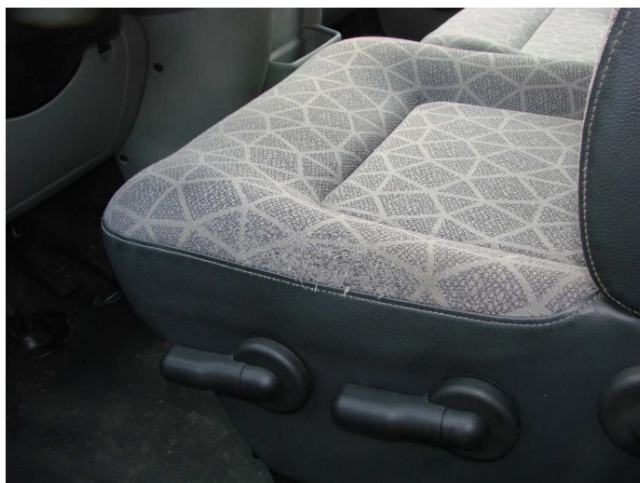
**Ülések, biztonsági övek**

A rendeltetésszerű használat jeleit mutató ülések, például: kissé megkopott kárpit (feltéve, ha nem szakadt), deformált kárpitszivacs (feltéve, ha nem a gépjármű túlterheltsége miatt következik be), foltok (feltéve, ha könnyen eltávolíthatók).

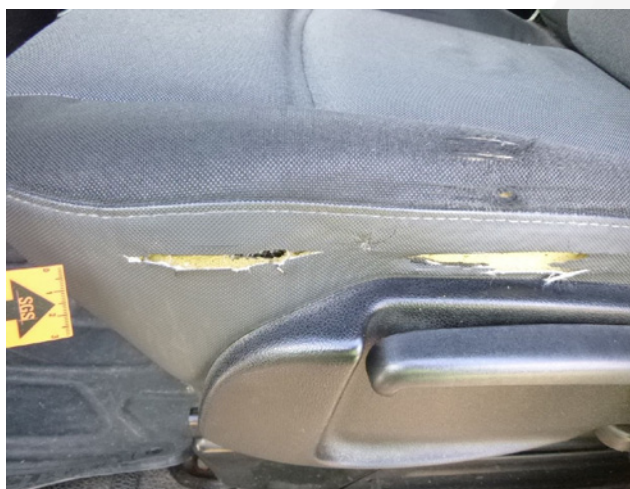
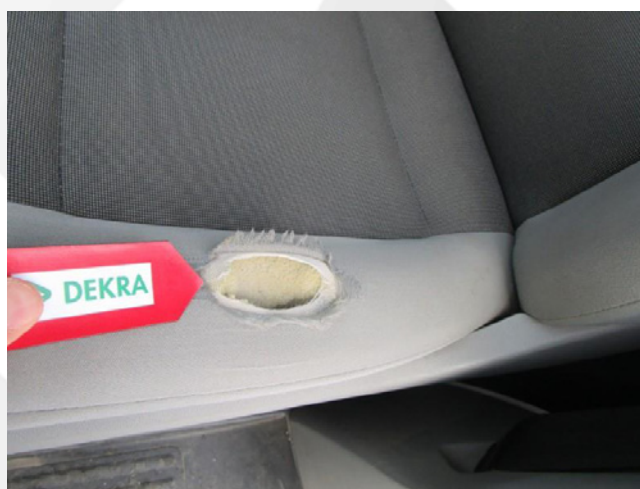
Sérült, például a felületén repedést, szakadást, vágásokat vagy kiégetett lyukakat tartalmazó ülés-kárpit. Olyan foltokat tartalmazó ülés-kárpit, melyek eltávolítása speciális eljárást igényel. Tartós foltokat tartalmazó ülés-kárpit. Olyan anyagokkal (pl. rágógumival) szennyezett ülés-kárpit, melyek eltávolítása speciális eljárást igényel. Hiányos biztonsági övek, hibás beállító mechanizmus, vagy ha az övek anyaga megsérült, például megégett, elvágták vagy elszakadt.

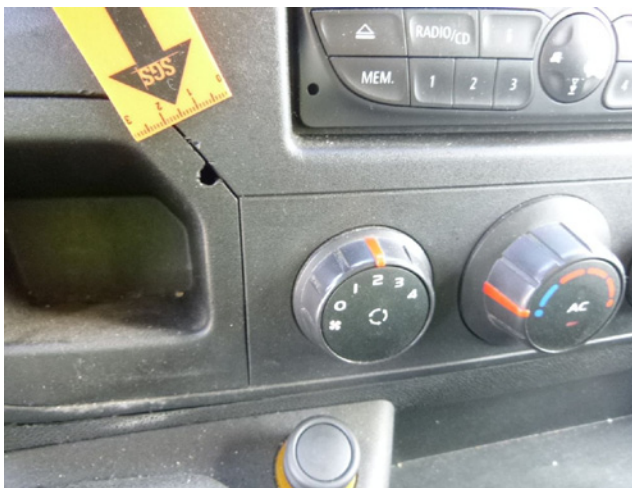
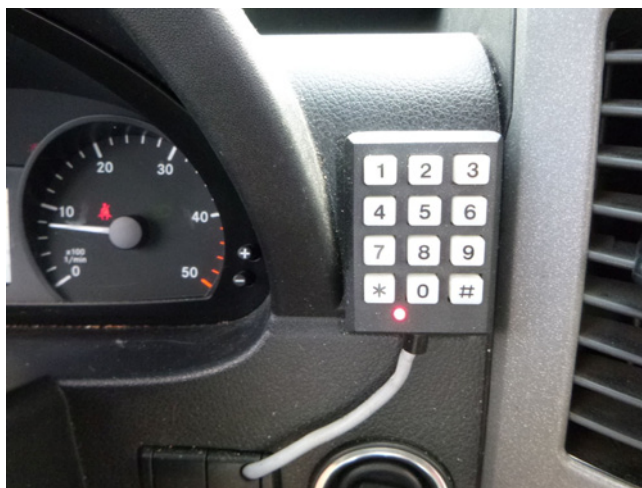
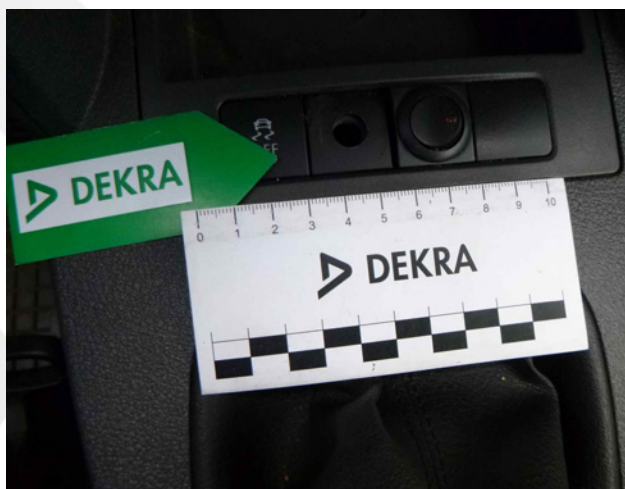
**Belső tér / Egyéb kiegészítők**

A bérbe adó hozzájárulásával, szakszerűen beépített, működőképes kiegészítők. A bérbeadó által jóváhagyott kiegészítő felszerelések szabályos rögzítése, aminek szakszerű eltávolítása csak kisebb, 100 forintos érménél nem nagyobb területen okoz esztétikai sérülést a műszerfalon, burkolatokon, stb., és legfeljebb két ilyen sérülés van.

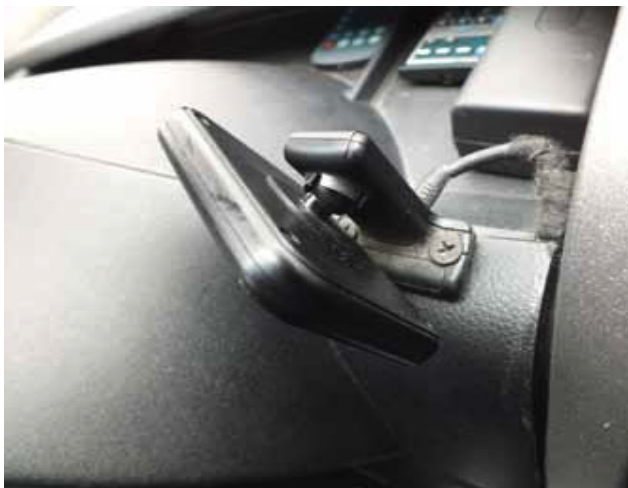
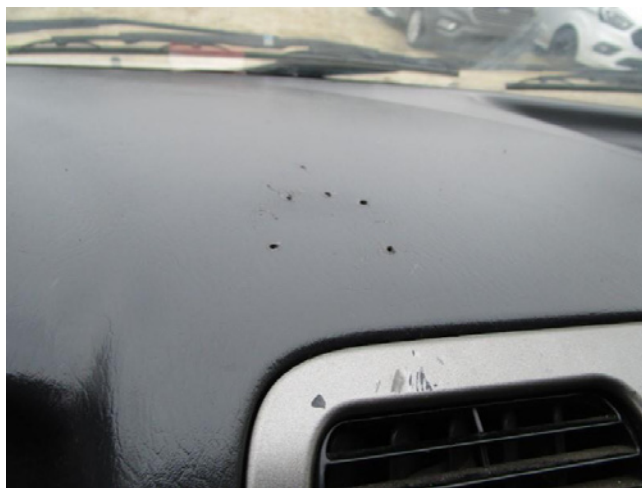
A Bérbevevő által a további kiegészítők beszerelése után hagyott nyomok, például fúrólukak (még akkor is, ha a beszerelt eszköz a gépjármű része marad), ragasztómaradványok, horpadások, szakszerűtlen beszerelés nyomai, illetve a 100 forintos érménél nagyobb felületet érintő vagy két darabot meghaladó sérülés. A gépjárműben hagyott működésképtelen szerelvények.

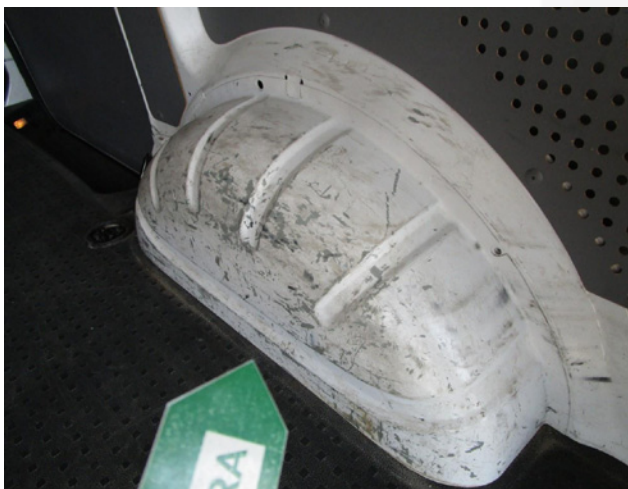
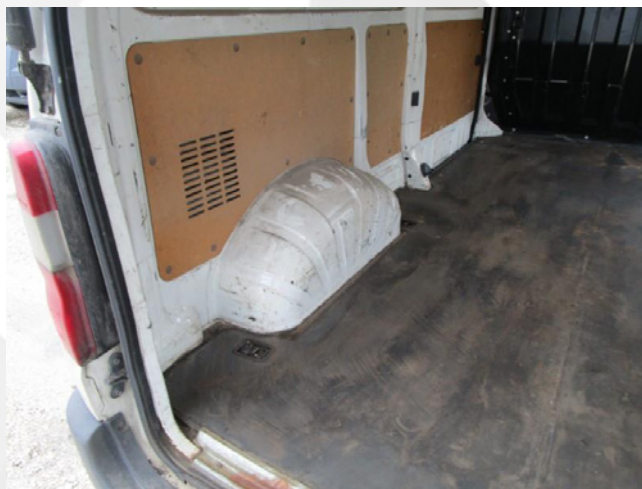
### **Csomagtér/ Rakodótér**

Minden apró karcolás és repedés a védőburkolaton anyagvesztés nélkül. A raktérben helytől függetlenül a belső fényezésen keletkezett bármilyen karcolás, horpadás 100 mm átmérőig.

Raktér padló kopott fényezéssel, korrózió nyomai nélkül.

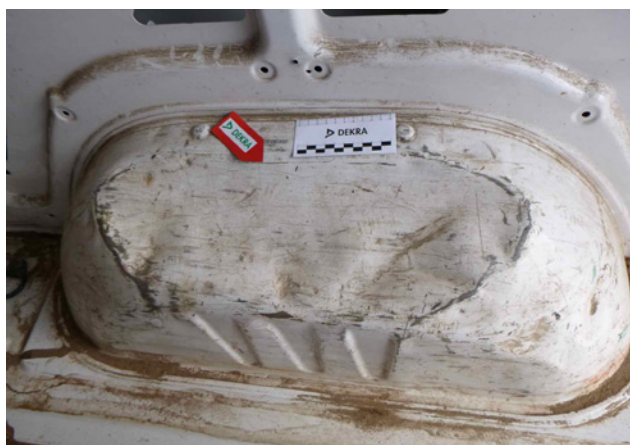
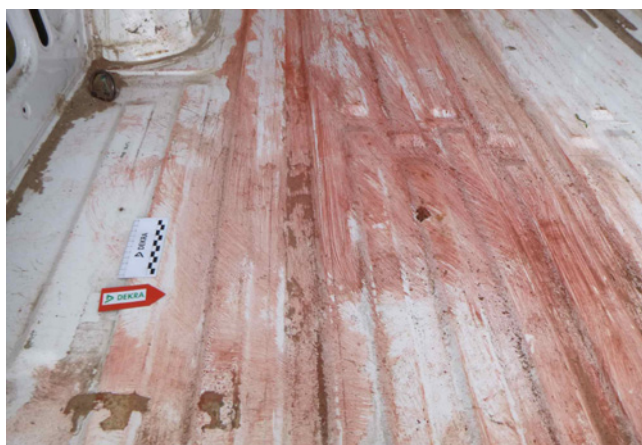
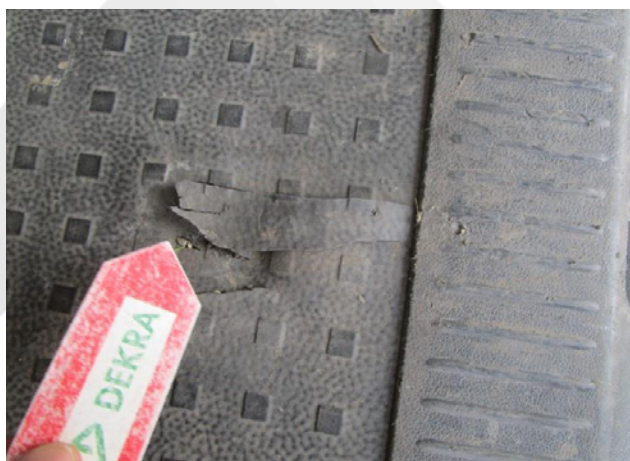
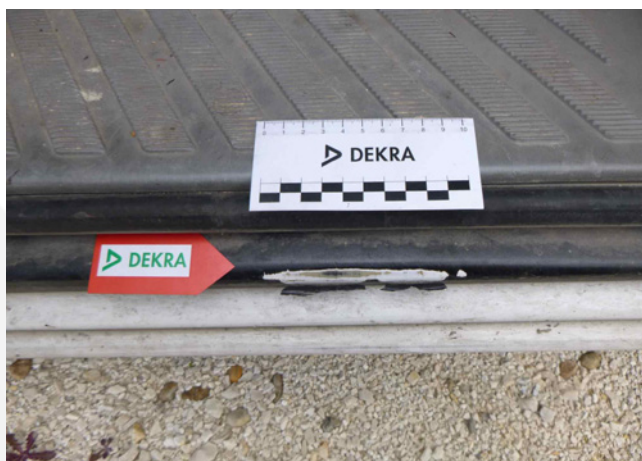
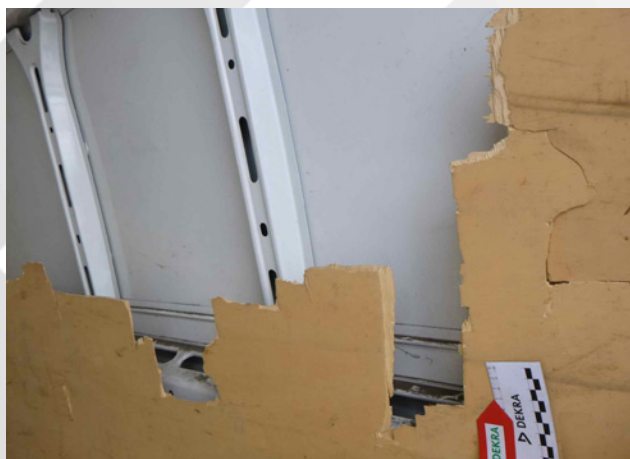
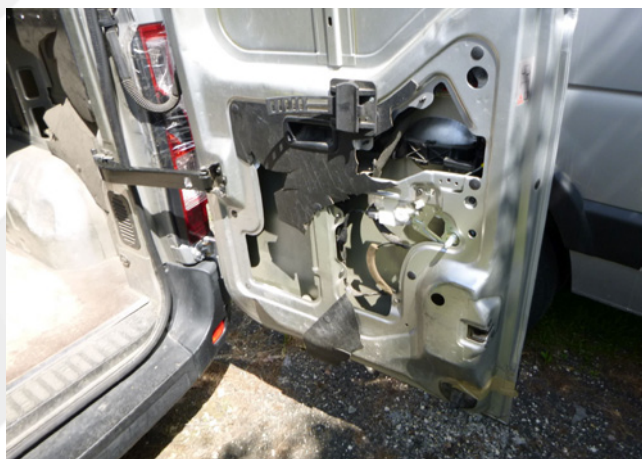
Bármilyen sérülés, ami a csomagtér funkcióját akadályozza. Foltok a csomagtér belső részének elemein (állati eredetű foltok és szagok). Nem engedélyezett illetve szakszerűtlenül beépített tárolók, azok eltávolításainak nyomai.

Korrózió nyomai a raktérben. Repedések, törések, melyek a használhatóságot befolyásolják, a védőburkolatok anyagvesztése, hiánya; nem megfelelő rögzítések, hiányok a felszerelésben. Olyan deformáció, ami meghaladja a 100 mm átmérőt.

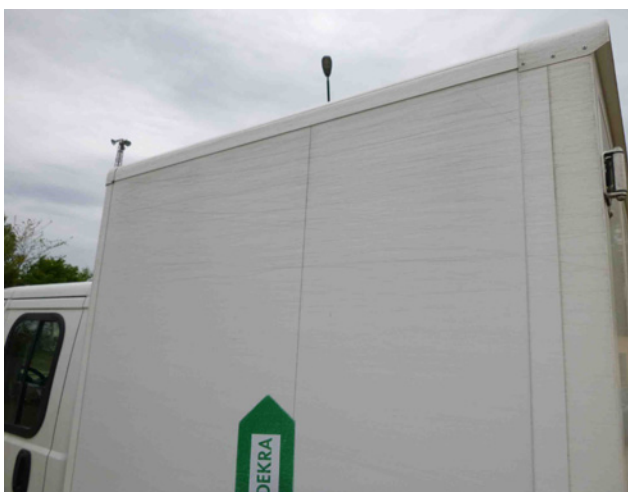
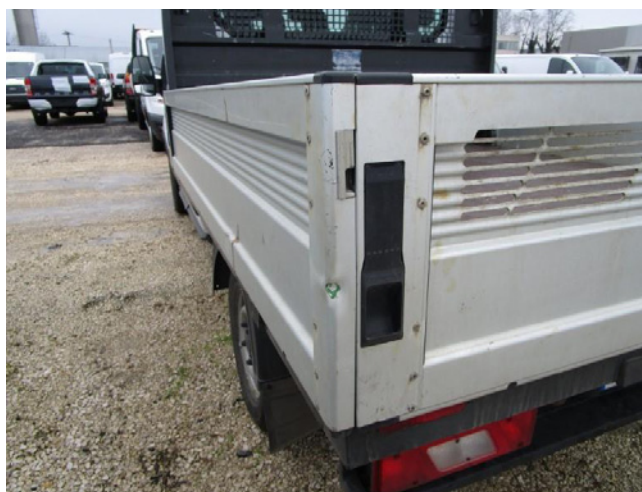
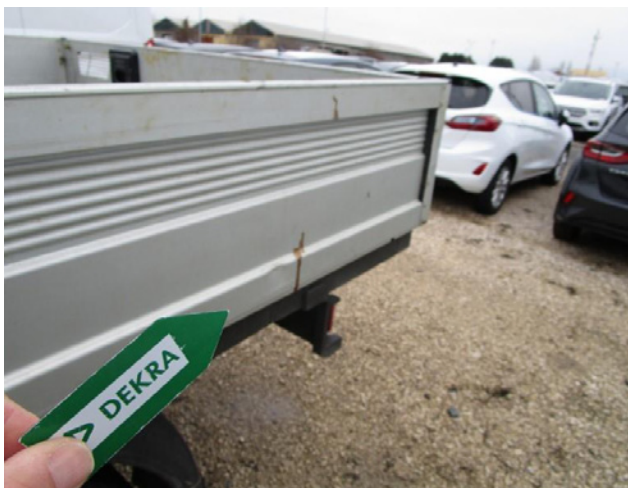
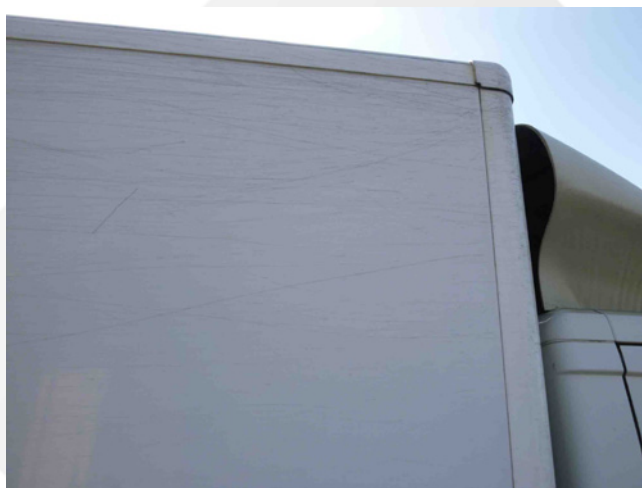
A nyitott platók falainak karcolása, horpadása, melyek nem befolyásolják a funkcionalitást (pl. könnyen nyitható – zárható), és nem mutatják a korrózió nyomait.

A zárt típusú felépítményeknél (konténer, iso-therm, hűtő): a falakon az ajtókon lévő karcok, horpadások amelyek nem érik el a 200 mm átmérőt, maximum 5 darab oldalanként és nem befolyásolják a funkcionalitást, feltéve ha nem keletkezett szerkezeti sérülés, vágás / roncsolódás illetve a fényezet felületeken korrózió.

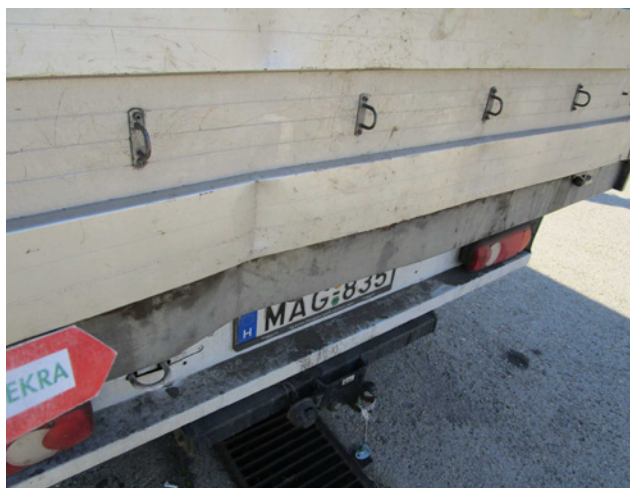
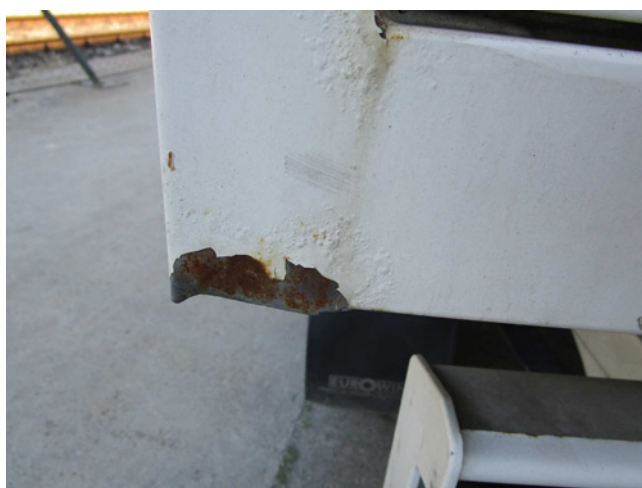
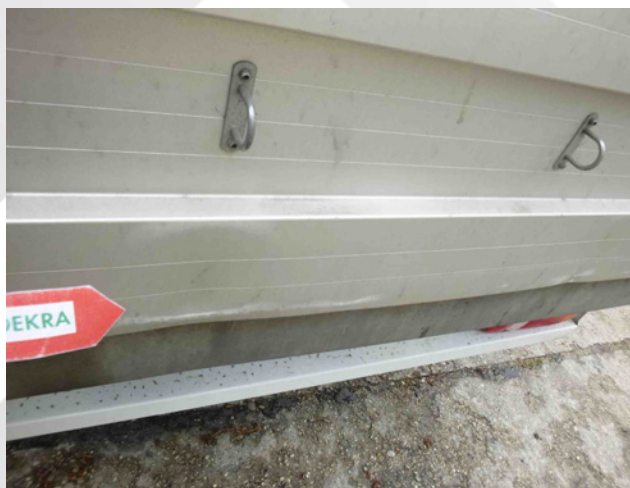
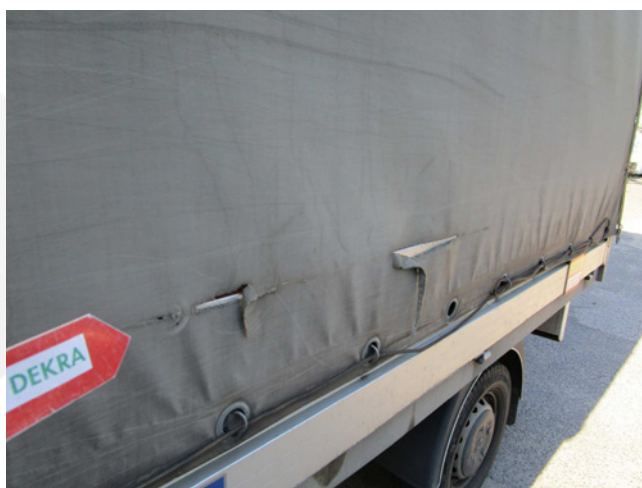
A platók, rakterek sérülései amelyek befolyásolják a funkcionalitást, illetve a rajtuk keletkezett szerkezeti sérülés, vágás / roncsolódás, befolyásolja a biztonságos használatot. A felépítményen a ponyva mechanikus sérülései amelyek befolyásolják a funkcionalitást, és a biztonságos használatot (pl. vágás).

A speciális felépítmények sérülései amelyek befolyásolják a funkcionalitást, és a biztonságot. Korrózió nyomai a fényezett felületeken.

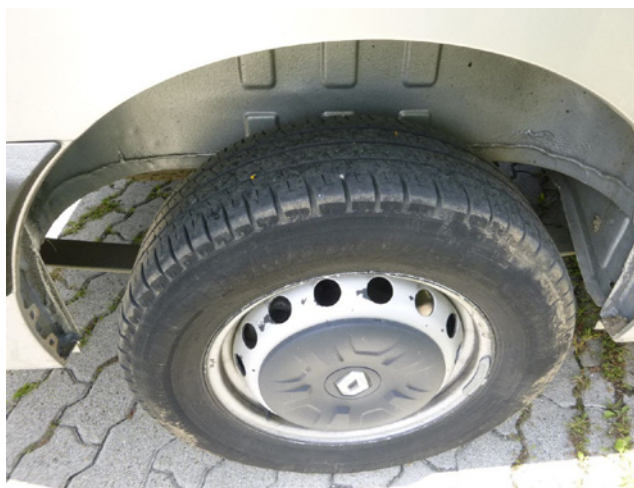
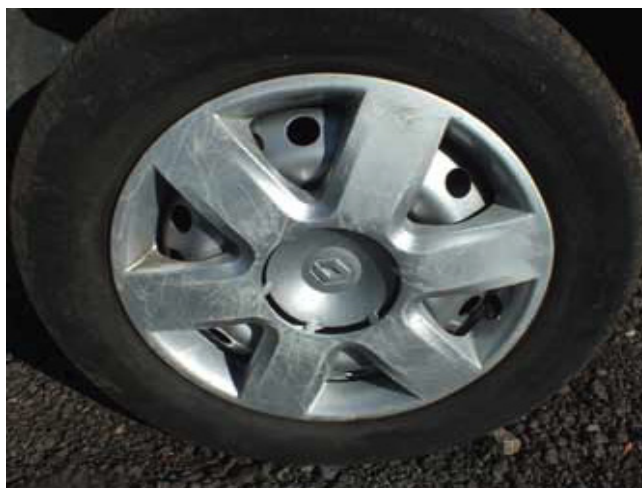
**Kerekek / Keréklemek / Karcolások, mechanikai sérülések**

A kerékleméz szélén lévő karcolások vagy a bevonat pattogzása, ha anyagvesztéset nem eredményez. Karcolások a dísztárcsa felületén és a védőbevonat pattogzása.

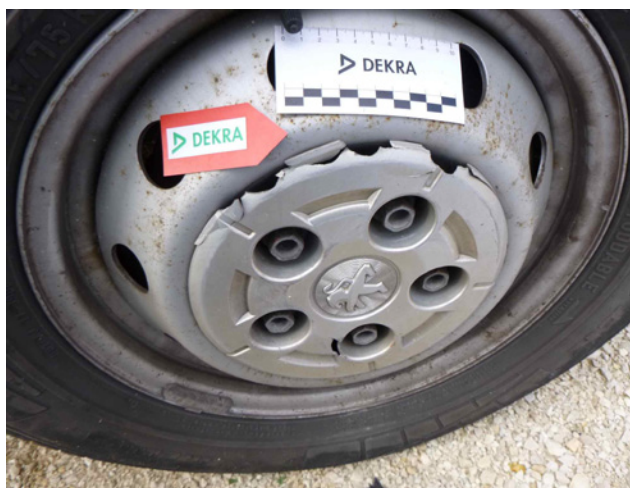
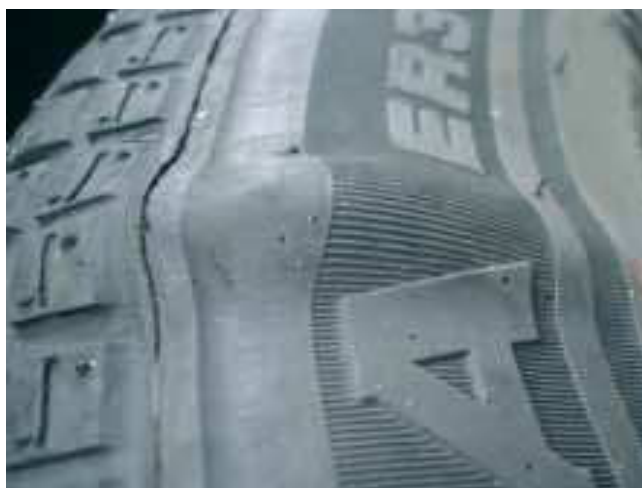
A szélek vagy a kerékleméz sérülései (pl.: deformáció vagy hiányzó részek). Hiányos, törött vagy rosszul illesztett dísztárcsa, idegen dísztárcsák.

A gumik bármilyen mechanikai sérülése, például dudor, lyuk, rosszul elhelyezett betétek, oldalt javítások nyomai.

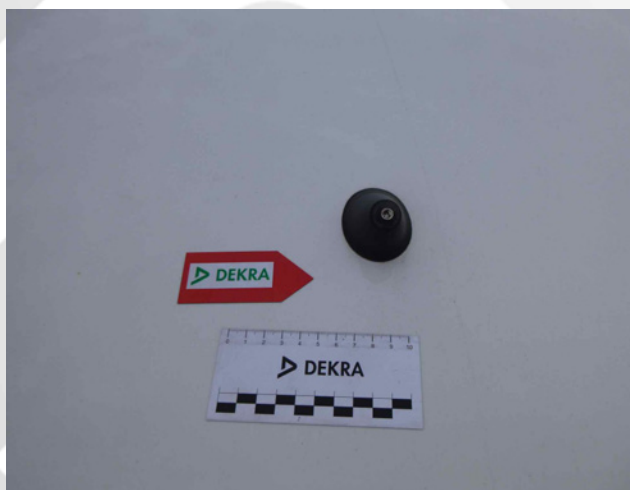
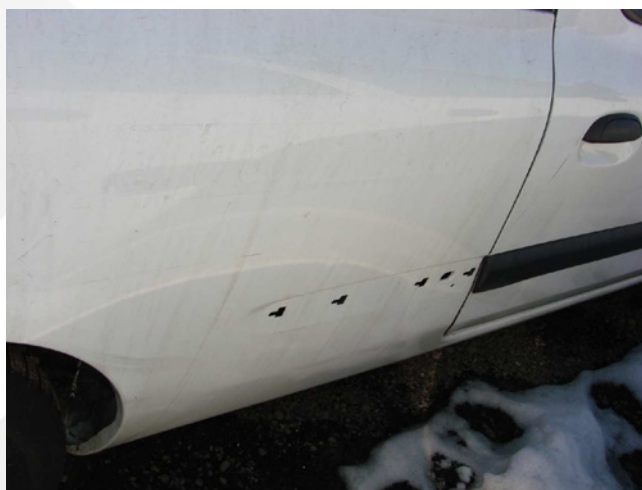
### Gépjármű / Felszerelés

A Bérbeadó által biztosított gépjármű eredeti felszerelése közé tartozó bármely tárgy hiánya, például polcok, rácsok, pajzsok. A rácsok, például a hűtőrács vagy a rádiópolc rácsának hiánya. Hiányzó antenna. Hiányzó ajtókilincs.

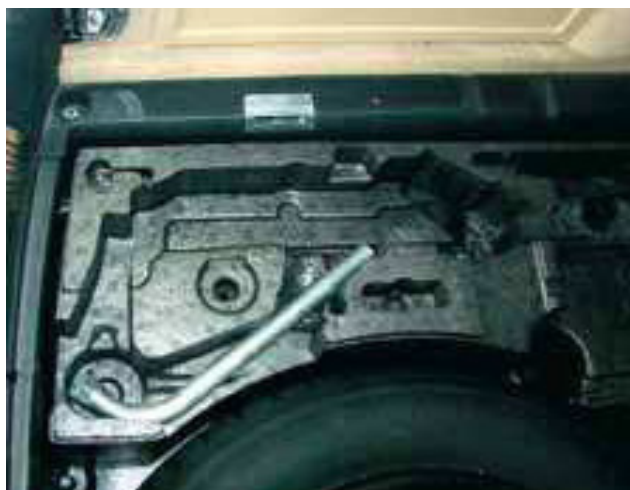
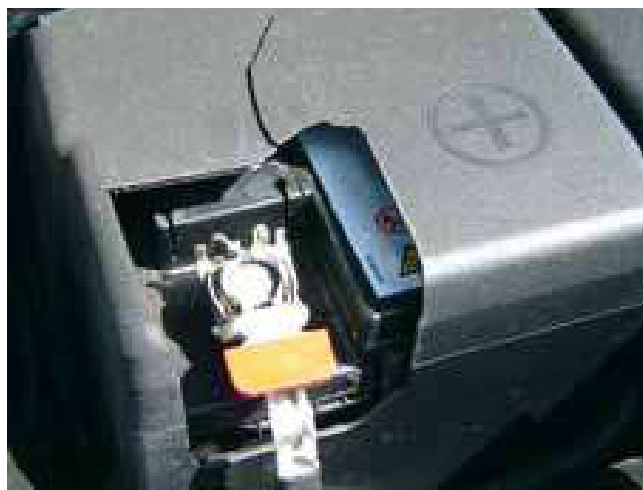
**Gépjármű / Felszerelés**

A Bérbevevő rendelkezésére bocsátott bármely eredeti alkatrész hiánya, pl.: a belső sárvédő ívek hiányzó rácsa. Hiányos javítókészlet, például hiányzó autóemelő, kerékanyakulcs vagy kerékör, illetve pótkerék.
